Umbau Betriebsgebäude SBB | EGID: 263024641

## Bericht Ortung von Radoneindringpfaden

Objektadresse: Unterwerkstrasse 11.1

Datum der Untersuchung: 20.05.2026

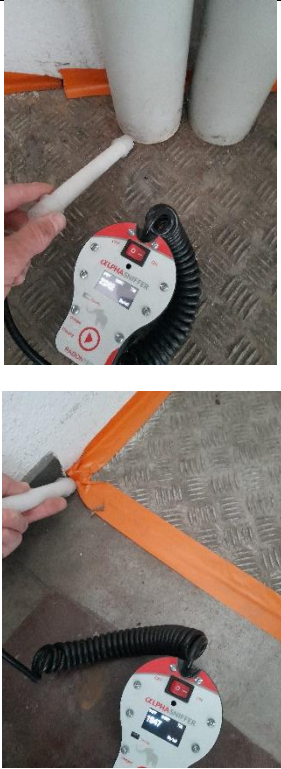
| Wo/Was | Foto | Relevanz | Sanierungs-<br>aufwand | Sanierung |
|---|---|---|---|---|
| Werkstatt<br>Wasserleitungen<br>+ Schacht | | +++ | + | Schachtdeckel<br>gasdicht ausführen<br><br>1 |

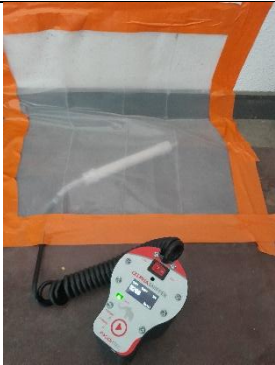
| Wo/Was | Foto | Relevanz | Sanierungs-<br>aufwand | Sanierung |
|---|---|---|---|---|
| Werkstatt<br>Boden-Wand-<br>Anschluss | | +++ | +++ | Wandanschlüsse mit<br>Fugenband<br>abdichten –<br>z.B. Sikadur<br>Combiflex<br><br>2 |

Es wurden mehrere relevante Radonquellen lokalisiert. Als sehr starke Quelle erwies sich der Boden-Wand-Anschluss, bei dem an einer Stelle Bodenluft mit über  $10'000 \text{ Bq/m}^3$  eintrat. Der Boden wurde an mehreren Stellen in verschiedenen Räumen gemessen, wies jedoch nirgendwo stark erhöhte Messwerte auf.

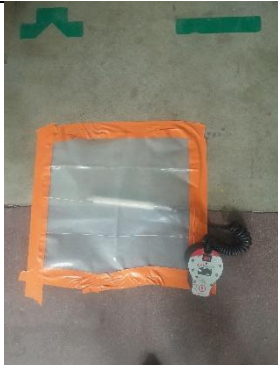
| Wo/Was | Foto | Relevanz | Sanierungs-<br>aufwand | Sanierung |
|---|---|---|---|---|
| Werkstatt<br>Boden rot/grau | | - | - | Keine Massnahmen<br>nötig |

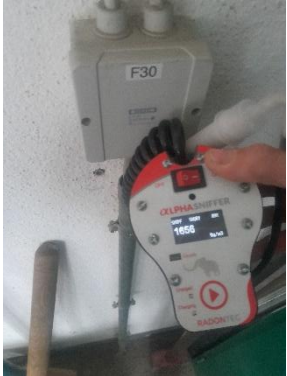
| Werkstatt<br><br>Stromleitung aus<br>Untergrund | | ++ | + | Leerrohre mit<br>dauerelastischer<br>Masse<br>abdichten (beide<br>Ende; Hauptleitung)<br><br>3 |

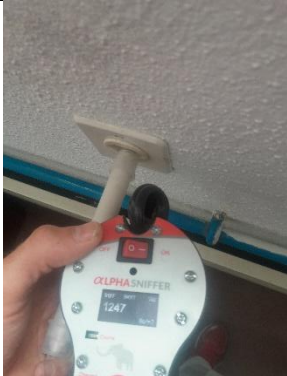
| Annahme/Ausgabe<br><br>Steckdose<br>Aussenwand | | ++ | + | Leerrohre mit<br>dauerelastischer<br>Masse<br>abdichten (beide<br>Ende;<br>Hauptleitung)<br><br>4 |

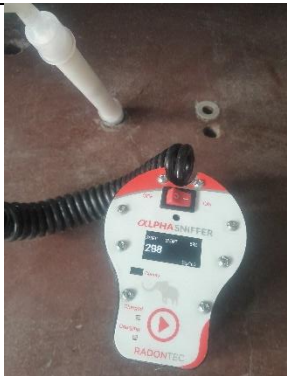
| Annahme/Ausgabe<br><br>Loch Boden mit<br>Luftströmung<br><br>(Frischlufte, da auch<br>CO2-Wertetief) | | - | - | Keine Massnahmen<br>nötig |

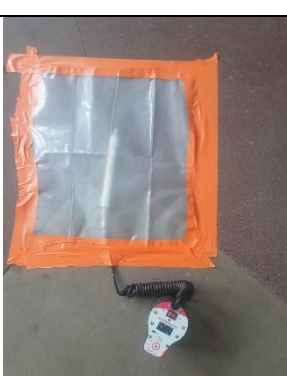
| Boden rot/grau | | - | - | Keine Massnahmen<br>nötig |

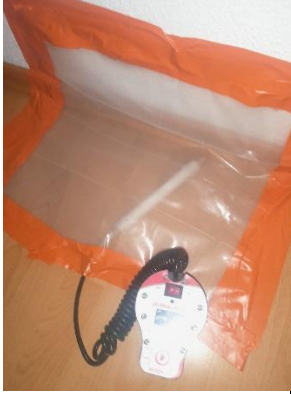
| Aufenthaltsraum<br>Boden-Wand-<br>Anschluss | | +++ | +++ | Wandanschlüsse mit<br>Fugenband<br>abdichten –<br>z.B. Sikadur<br>Combiflex<br><br>5 |

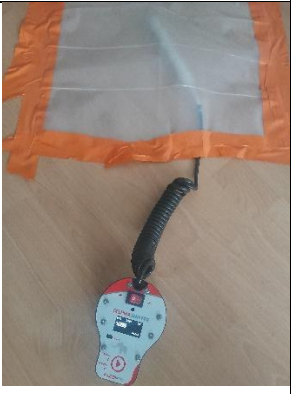
| Aufenthaltsraum<br>Boden | | + | +++ | Gasdichter<br>Bodenaufbau |

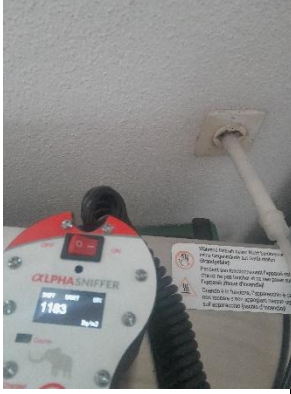
| Aufenthaltsraum<br>Steckdose | | ++ | + | Leerrohre mit<br>dauerelastischer<br>Masse<br>abdichten (beide<br>Ende;<br>Hauptleitung)<br><br>6 |

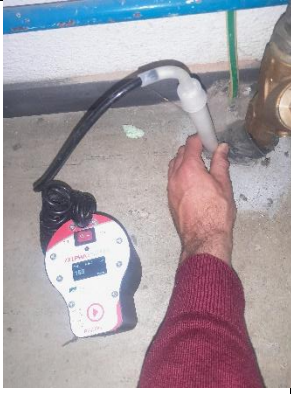
| Lagerfläche 004<br>Wasserleitung | | - | - | Keine Massnahmen<br>nötig |

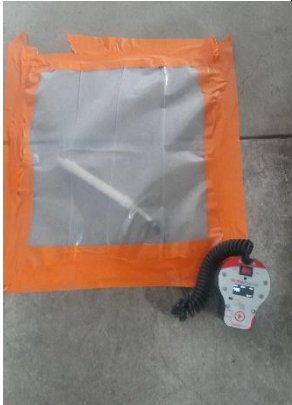
| Annahme/Ausgabe –<br>Lagerfläche 004<br><br>Spalte bei Türe | | + | + | Mit dauerelastischer<br>Masse abdichten |

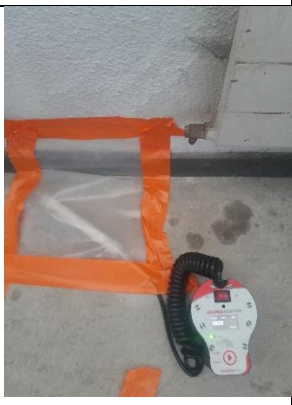
| Lagerraum 004<br><br>Boden-Wand-<br>Anschluss | | +++ | +++ | Wandanschlüsse mit<br>Fugenband<br>abdichten –<br>z.B. Sikadur<br>Combiflex<br><br>7 |

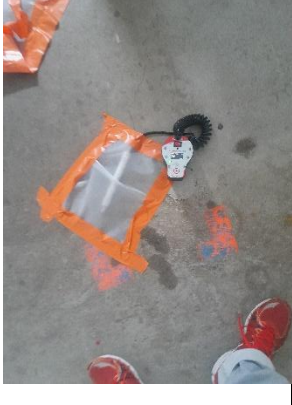
| Lagerraum<br><br>Boden (riss) | | - | - | Keine Massnahmen<br>nötig |

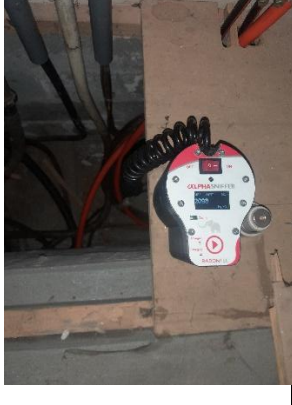
| Vorplatz<br><br>Stromschacht | | +++ | ++ | Schacht dicht<br>verschliessen<br><br>8 |

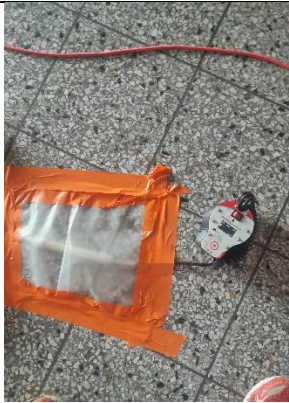
| Vorplatz<br><br>Boden | | - | - | Keine Massnahmen<br>nötig |

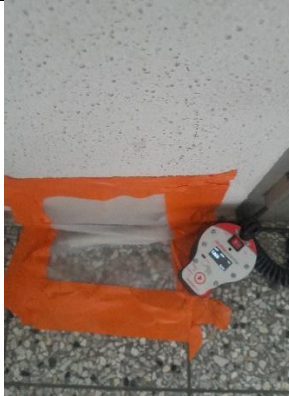
| Vorplatz<br><br>Boden-Wand-<br>Anschluss | | ++ | +++ | Wandanschlüsse mit<br>Fugenband<br>abdichten –<br>z.B. Sikadur<br>Combiflex<br><br><b>10</b> |

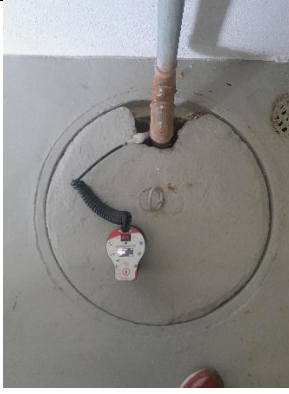
| betriebstechnische<br>Anlage<br><br>Wasserschacht | | +++ | + | Abdichten/<br>Gasdicht ausführen<br><br><b>11</b> |

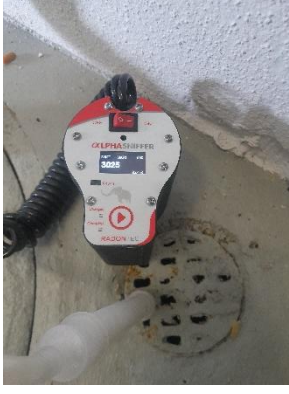
| Betriebstechnische<br>Anlage<br><br>Abfluss | | +++ | + | Siphonierung prüfen<br>/ ersetzen;<br>Leerlaufen<br>vermeiden<br><br><b>12</b> |

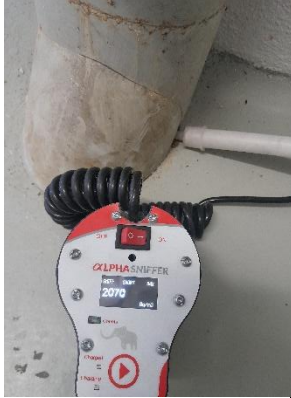
| Betriebsechnischeanlage | | ++ | + | Mit elastischer dauerelastischer Masse abdichten |
| Fallrohr | | | | |
