**Brugg, Rütschi Pumpen-Areal, Parzellen 1007, 2400 und 2401**

**Umwelttechnische Beurteilung, Bericht der BMG Engineering AG, Schlieren, vom 11. Mai 2005  
Stellungnahme der Abteilung für Umwelt**

**D0001-64 Rütschi Pumpen AG, Brugg  
Sondierstellen Stützen**

**1717 Rütschi - Areal, Brugg**

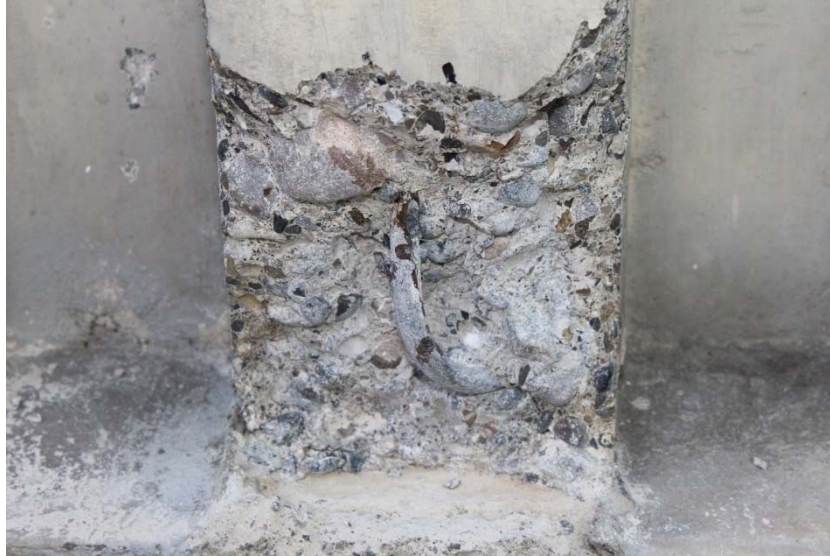
Bild 1

Sondierstelle ‚links‘  
Karbonatisierungstiefe: 5 bis 41 mm  
Betondeckung der Bewehrung: 17 mm  
Korrosionsgrad der Bewehrung: KG 1  
Durchmesser der Bewehrung: 8 mm

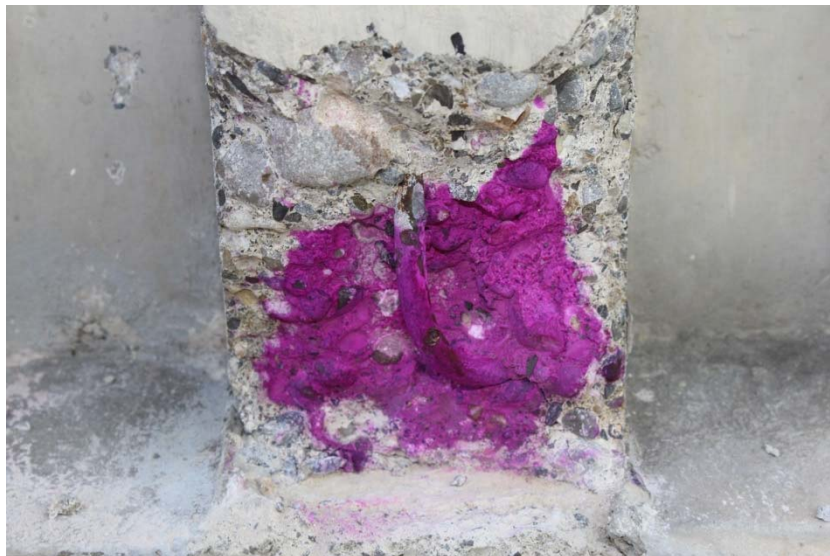
Bild 2

Überblick über die Sondierstelle ‚links‘ mit dem karbonatisierten Beton (kein Farbumschlag), welcher mittels Phenolphthalein-Indikator geprüft wurde.

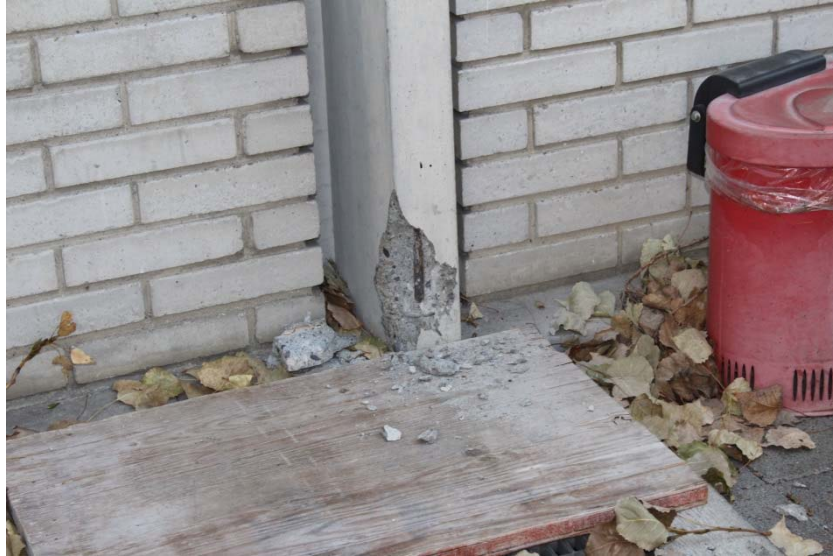
Bild 3

Sondierstelle ‚rechts‘

Karbonatisierungstiefe: 2 bis 19 mm

Betondeckung der Bewehrung: 8/14 mm

Korrosionsgrad der Bewehrung: KG 2/KG 2

Durchmesser der Bewehrung: 7/14 mm

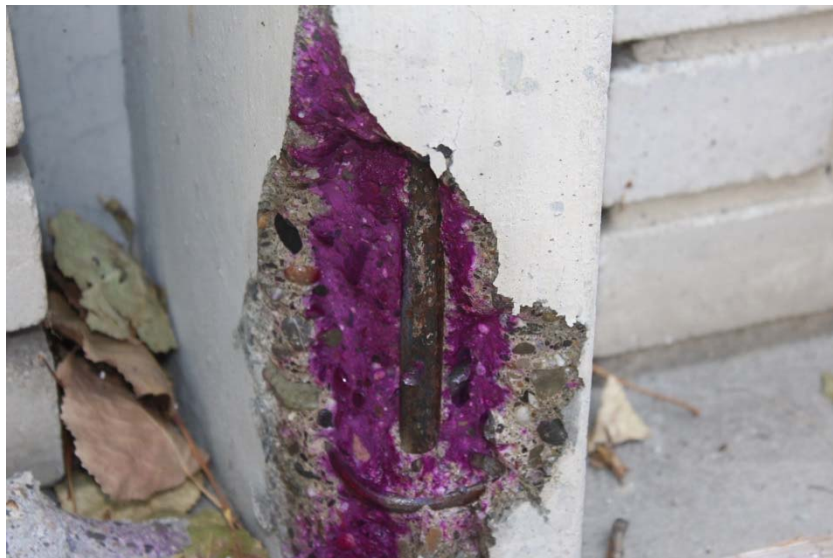
Bild 4

Überblick über die Sondierstelle ‚rechts‘ mit dem karbonatisierten Beton (kein Farbumschlag), welcher mittels Phenolphthalein-Indikator geprüft wurde.
