# RÜB LAUFFOHR

(STAMMKARTE: A 21 - 67)

# BAUPROJEKT SANIERUNG SONDERBAUWERKE BRUGG

D10027\_Bericht\_RUB\_Lauffohr

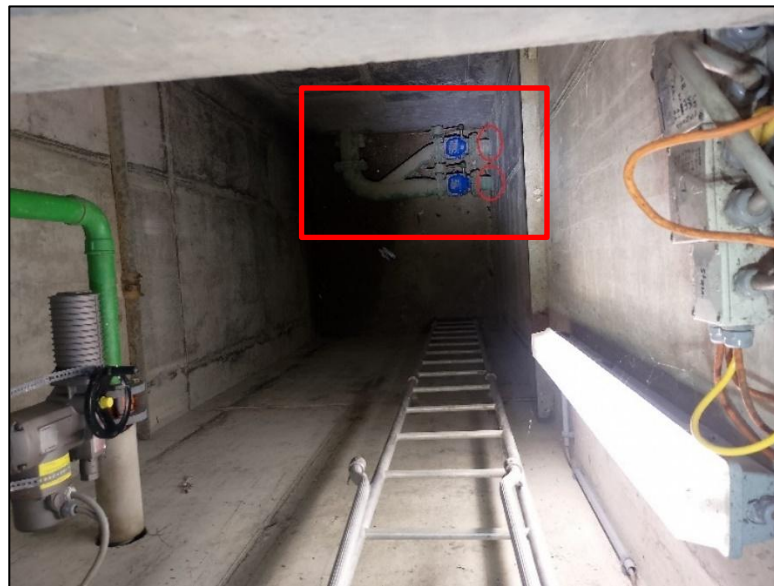
Abbildung 5: Blick in den Armaturenschacht

In diesem 5.3 m tiefen Schacht verlaufen beide Edelstahl Druckleitungen aus dem Pumpensumpf mit DN 80, jeweils mit einer Rückschlagklappe und einem Handschieber ausgerüstet.

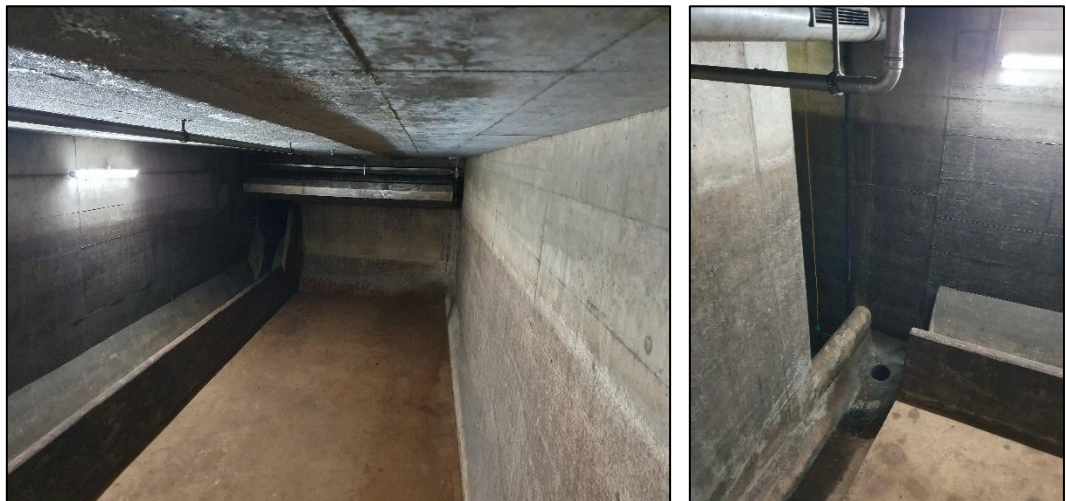
Abbildung 7: Fangbecken mit Trockenwetterrinne (links) und Einlauf in die Entleerrinne zum Pumpensumpf (rechts)

Das vom Überlaufbauwerk herkommende Mischabwasser fließt bei Trockenwetter durch eine Rinne mit V-Profil seitlich entlang des Fangbeckens in den Pumpensumpf (Abbildung 7). In die 80 cm hohe Rinne ist eine Halbschale mit DN 200 eingelassen.

Das Becken besitzt ein Volumen von 230 m<sup>3</sup> und ein Gefälle von 30 ‰ in Richtung seiner 90 cm breiten Entleerrinne. Von der Entleerrinne wird das Abwasser in einem Steinzeugrohr mit DN 300 zum Pumpensumpf geleitet.

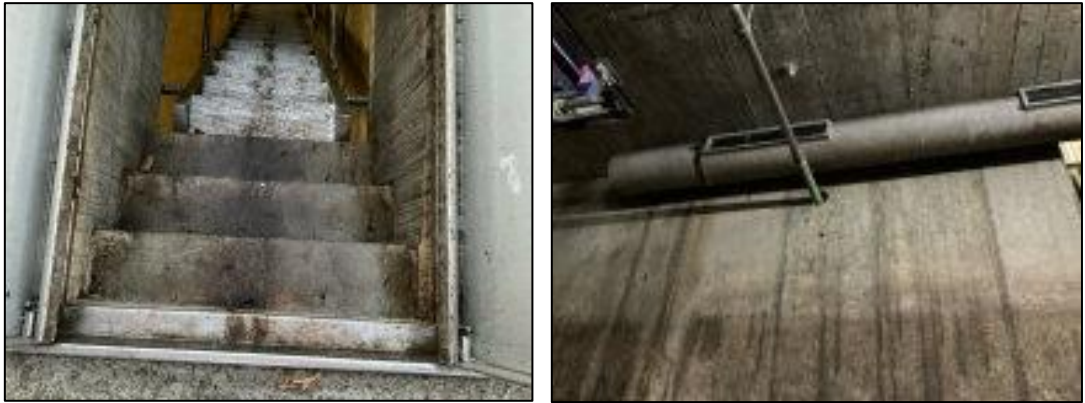
Abbildung 8: Einstiegstreppe (links) Durchlassloch in der Wand (rechts)

Das Becken ist über eine Einstiegstreppe mit Schwimmkörpern zugänglich. Die ersten drei Stufen der Treppe weisen ein starkes Gefälle auf, was ein Sturzrisiko darstellt. Zur Verbesserung der Trittsicherheit wird eine Epoxybeschichtung mit Korund aufgetragen. Zudem wird der Handlauf verlängert (s. Kapitel 2.3.8.1).

Vom Betriebsraum aus verläuft eine Wasserleitung durch ein Loch in der Wand zum Fangbecken. Dieses muss aufgrund der EX-Schutz-Zone im Fangbecken abdichtet werden.

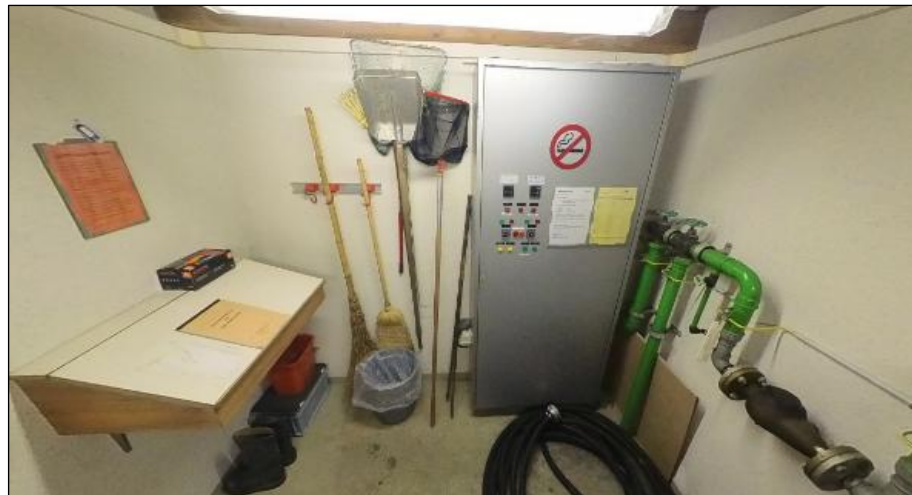
Abbildung 10: Betriebsgebäude: Schaltschrank, Trinkwasserleitungen und Büro

Der Betriebsraum ist ein kleines oberirdisches Gebäude mit Giebeldach und hat die Abmessungen 3.55 m x 2.5 m x 3.75 m (L x B x H). Er ist mit einem Schaltschrank, einer Schlauchhaspel, einem Lavabo, einer Heizung und einem Schreibtisch ausgestattet (Abbildung 10). Vom Raum aus führt je eine Montageöffnung zum Pumpensumpf und eine zum Armaturenschacht.

Der Betriebsraum mitsamt Dach befindet sich in einem guten Zustand.

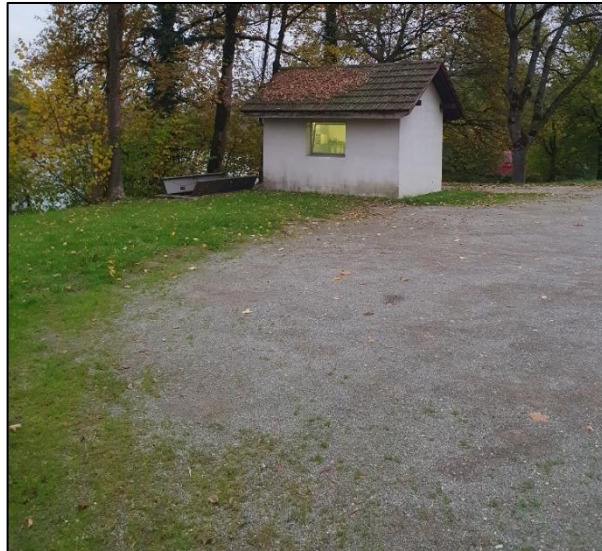
Abbildung 12: Kiesplatz vor dem Betriebsraum

Die Zufahrt erfolgt über die Zurzacherstrasse. Vor dem Betriebsraum befindet sich ein Kiesparkplatz, auf dem ca. 6 Fahrzeuge abgestellt werden können. Der Betriebsraum mitsamt Dach befindet sich in einem guten Zustand.

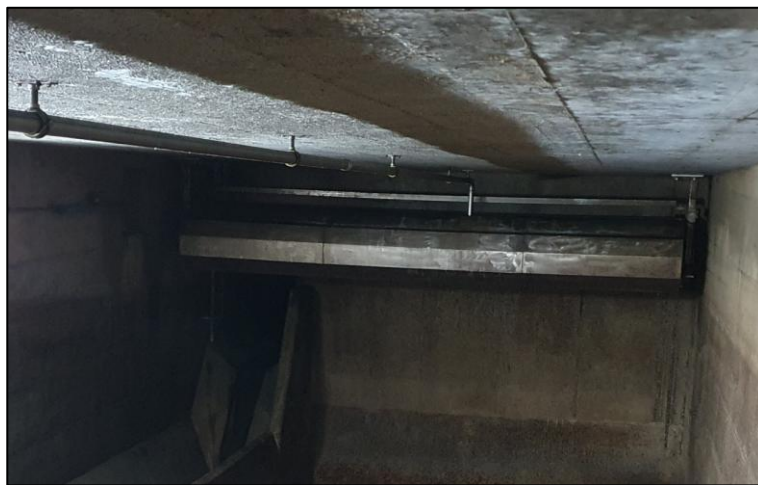
**Abbildung 14: Spülkippe**

Die Spülkippe mit einer Kapazität von 500 l/m funktioniert einwandfrei und weist visuell keine Mängel auf (Abbildung 14).

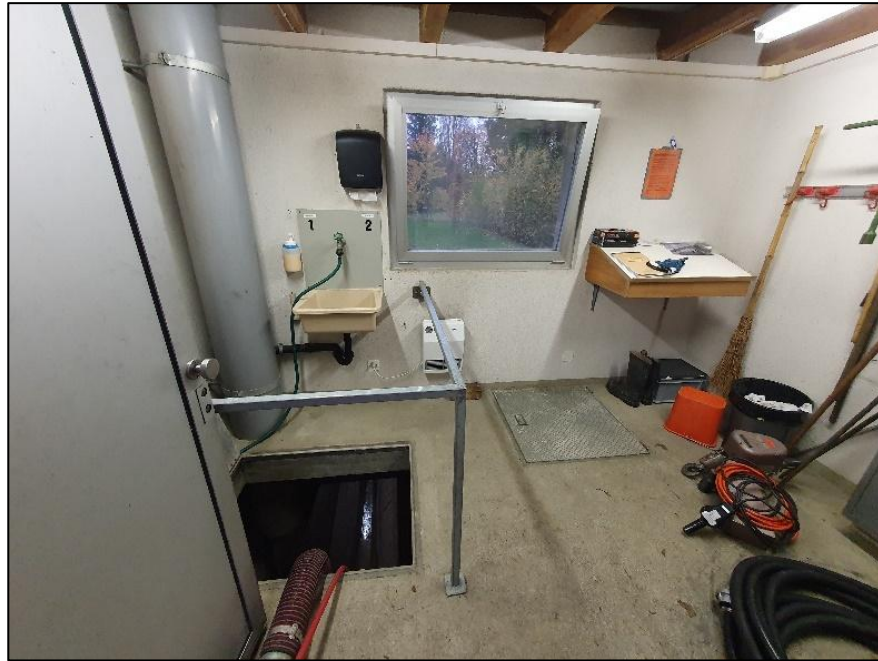
Abbildung 15: Abdeckungen, Lavabo und Stehtisch im Betriebsraum

Im Betriebsraum befindet sich ein Lavabo mit einem Seifen- und Desinfektionsmittelspender (Abbildung 15). Das Lavabo wird ersetzt und mit einem Durchlauferhitzer ausgestattet.

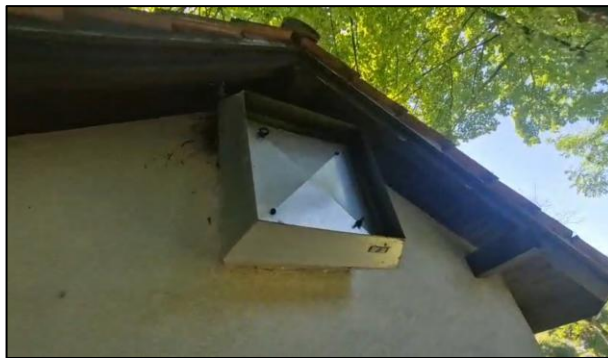
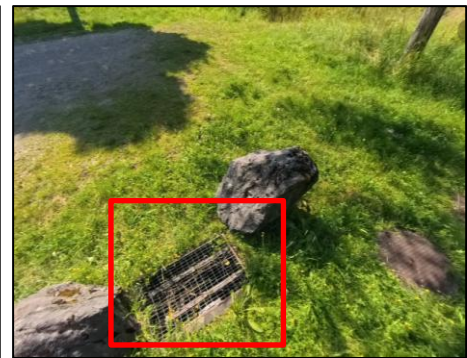
Abbildung 16: Ventilator für die Fortluft (links) und verrosteter Gitterrost über dem Lüftungsschacht für die Zuluft (rechts)

Neben dem Fangbecken befindet sich ein Lüftungsschacht mit Gitterrost zur Frischluftzufuhr. Der Gitterrost ist verrostet und verbogen. Aus diesem Grund wird er ersetzt. An der Decke des Betriebsraums ist draussen ein Ventilator installiert, der die Luft aus dem Regenbecken nach draussen fördert (Abbildung 16).

| Nr. | Thema | Massnahme |
|---|---|---|
| AI4 | Lüftung | Ersatz Gitterrost Lüftungsschacht |

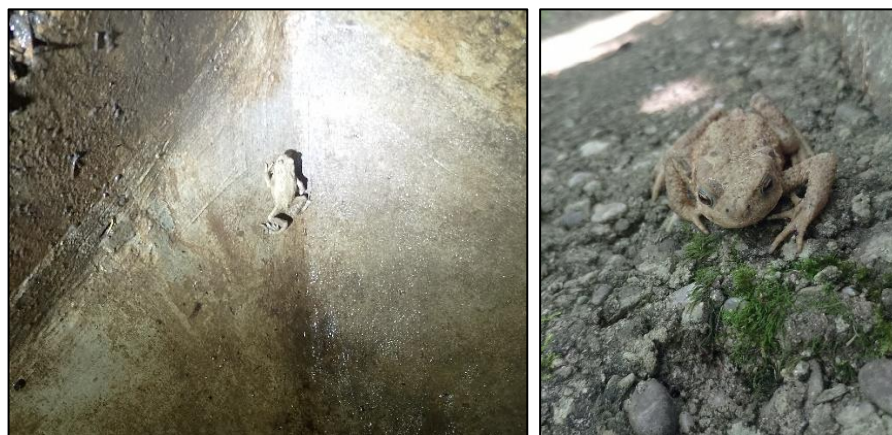
**Abbildung 18: Fund von Amphibien**

Ein schwimmender Amphibienausstieg wird im Becken eingebaut, da im Becken regelmässig Amphibien gefunden werden (Abbildung 18).

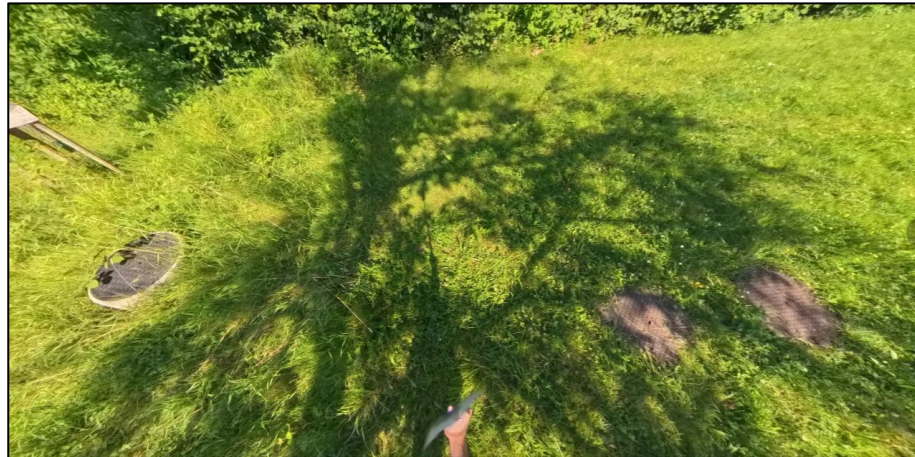
**Abbildung 21: Die Abdeckung Schacht Zulaufkanal und Überlaufbauwerk**

Die zwei Abdeckungen der Einstiegsschächte über dem Überlaufbauwerk werden jeweils durch ein verschraubbares DN 800 grosses Modell ausgetauscht. Die Schachtöffnungen werden entsprechend vergrössert (s. Kapitel 2.2.1).

Die Abdeckung über der Schräge des Zulaufkanals wird durch ein DN 600 grosses, verschraubbares Modell ersetzt. Für diesen Schacht ist eine Vergrösserung auf DN 800 nicht nötig, da es sich in Zukunft um einen Kontrollschacht ohne Zugang handelt (die Leiter wird ausgebaut, siehe Kapitel 2.3.8.3).

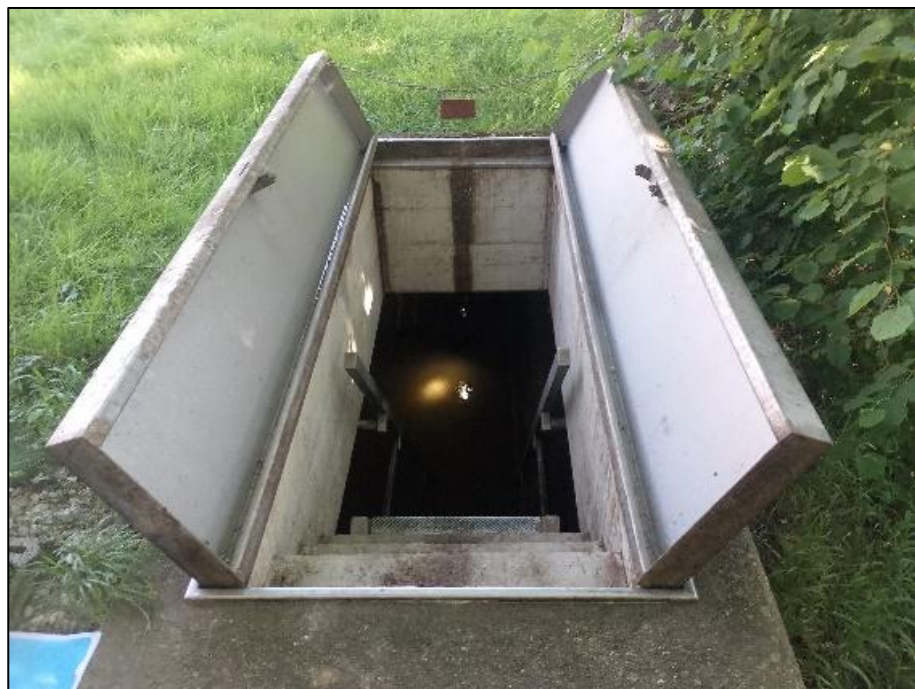
**Abbildung 22: Abdeckung, Zugang zum Becken**

Die Abdeckung für den Zugang zum Becken wird durch ein Modell mit Gasdruckfedern ersetzt. Der Handlauf wird an einer der Innenseiten der Einsteigabdeckung verlängert.

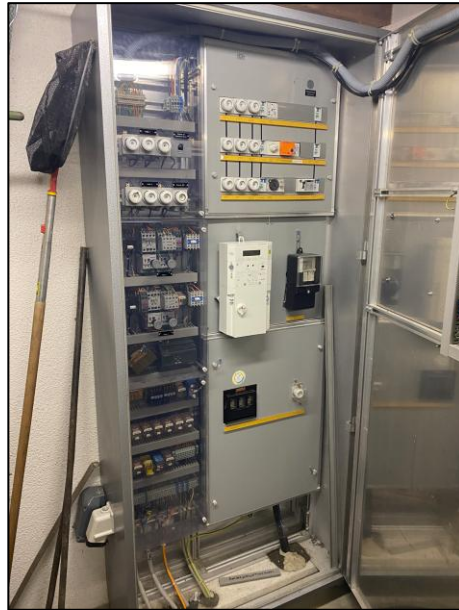
Abbildung 25: Innenansicht Schaltanlage

Im Feld 1 ist neu ein Netzumschalter für den Anschluss eines Notstromaggregats einzubauen.

Die Steuerungstechnik ist neu mit einer USV-Anlage (24 VDC) zu unterstützen, welche bei einem Stromunterbruch die Steuerungstechnik und die Alarmierung für 30 Minuten funktionsfähig erhält.
