Technischer Bericht

ALTSTADT BRUGG, BRUGG

EISIHALLE

PROJEKTNUMMER: 1000.01

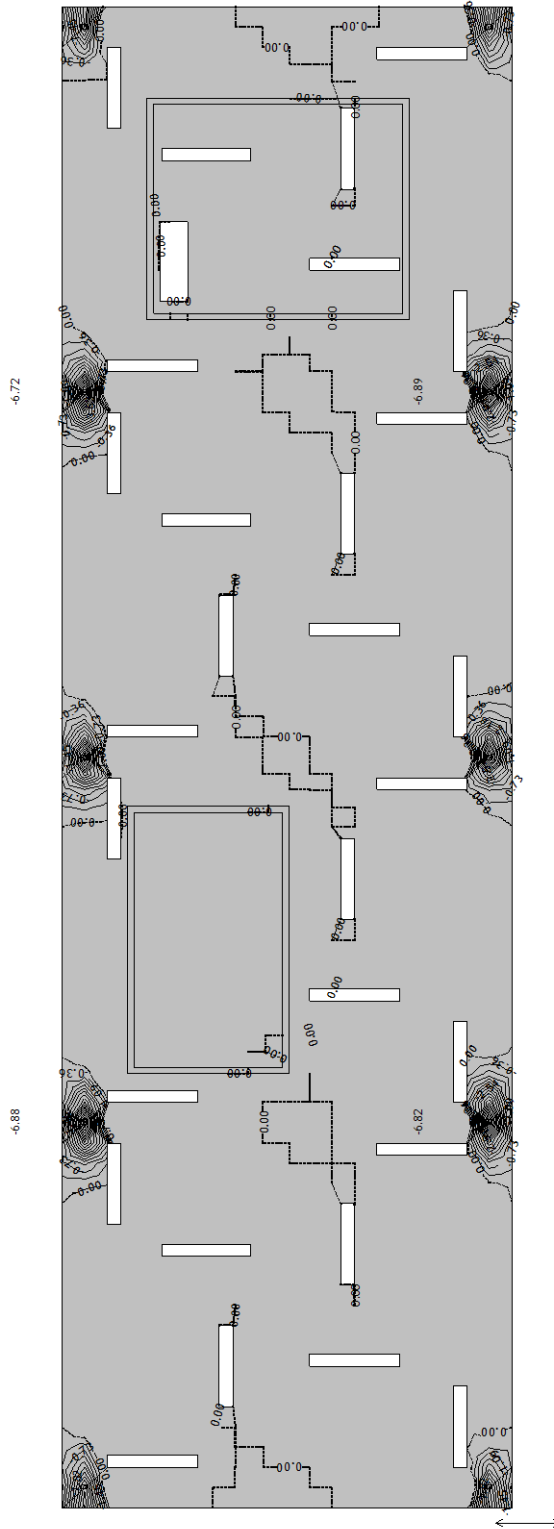
Abbildung 18: Erforderliche obere Bewehrung in Y-Richtung – Dachplatte

Massgebender Lastfall: 1.20xI+1.35xII+1.50xIII
EC 2 (EN 1992-1-1:2004), C30/37, B500B

Niveau: Decke [3.90 m]
Aa_oben - Richtung 2 - m ax Aa2,o= -6.89 cm²/m
