Verbesserung sommerliches Raumklima BWZ Annerstrasse 12 Brugg

Machbarkeitsstudie

31. März 2021

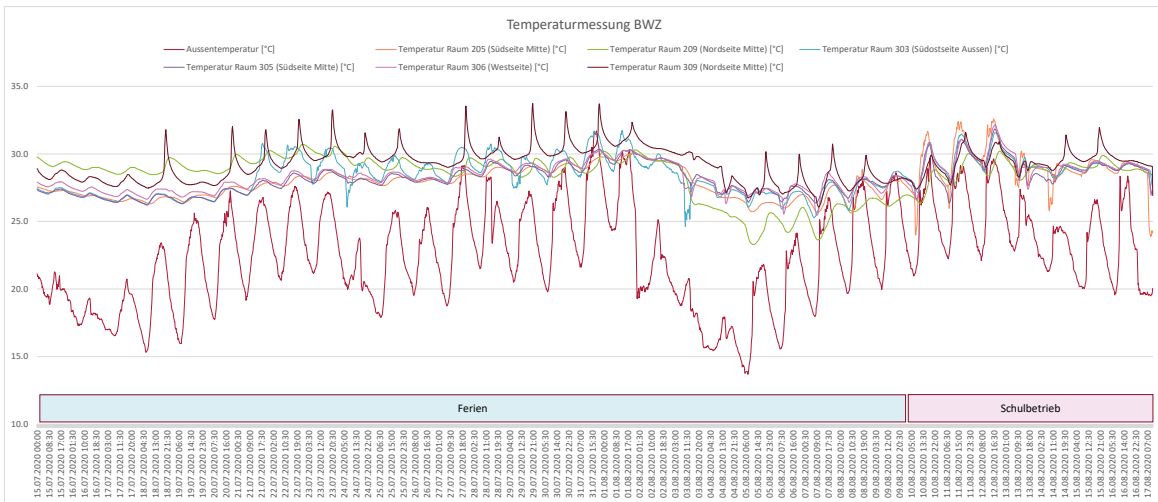
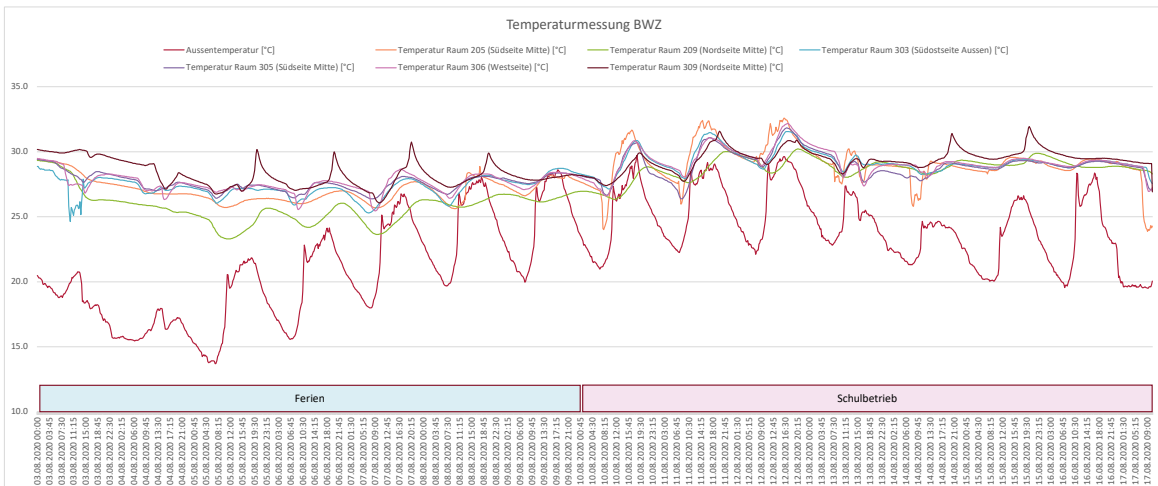
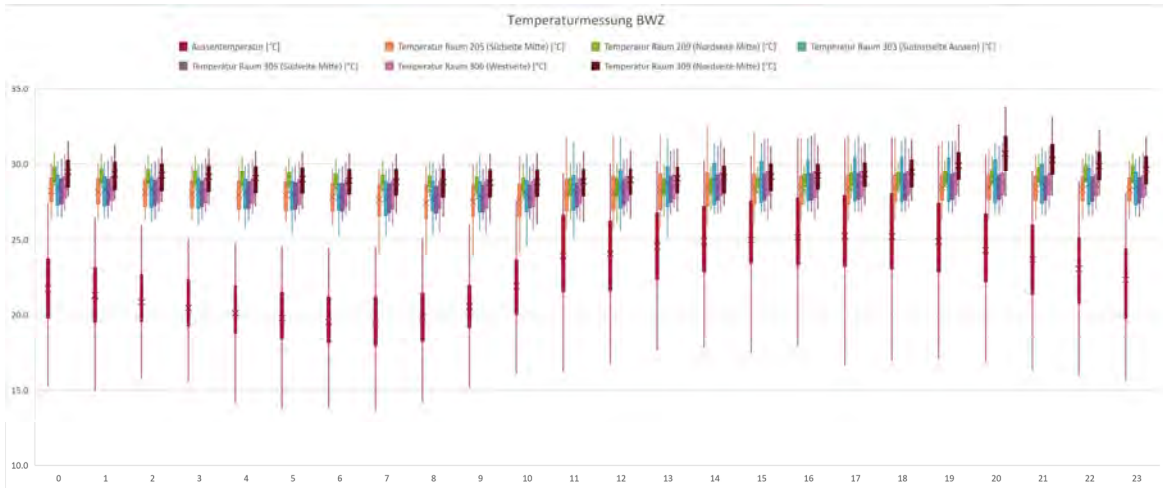
BWZ - Auswertung Temperaturmessung Sommer 2020

Bereits während den Ferien wurden die Fenster oftmals durch die Handwerker vor Ort geöffnet.
 Die Messung im Raum 205 wurde vermutlich am 10.8.2020 auf den Fenstersims (innen) verschoben.
 Am 10.8.2020 war der erste Schultag nach den Sommerferien.
 Messstelle war jeweils im Korpus beim Lehrerpult (siehe Foto).

Legende zum Kastendiagramm
 Messperiode 15.7.2020 bis 17.8.2020
 x = Mittelwert
 Linie = gemessener Wertebereich
 Kasten = Bereich wo 50% der Messwerte liegen

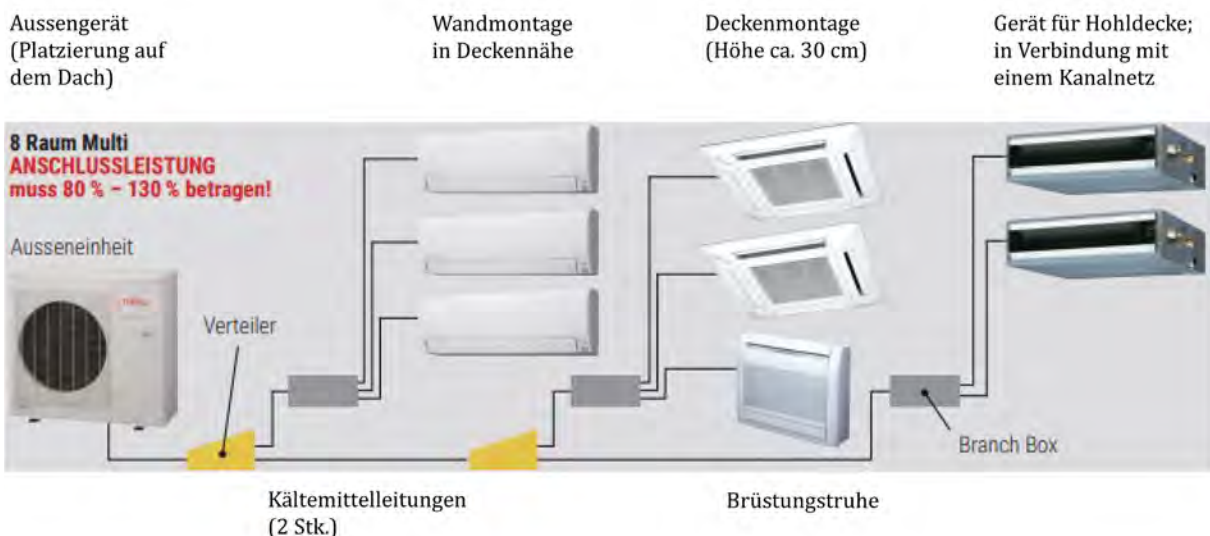
MÖGLICHE KLIMAGERÄTE

Mehrere Innengeräte der verschiedensten Ausführungen können mit einem gemeinsamen Aussengerät verbunden werden.

Hinweise: Sämtliche Geräte benötigen einen Stromanschluss. Das Kondensat der Innengeräten muss abgeführt werden.

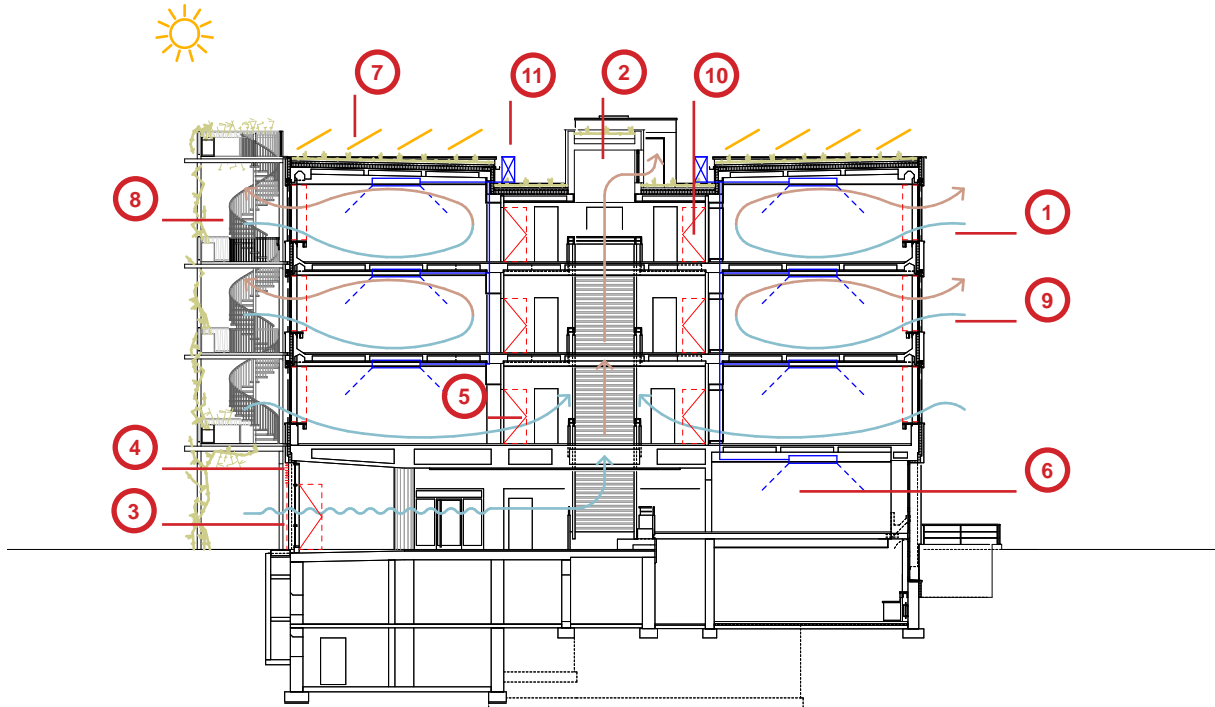
Konzeptschnitt

- ① Nutzung bestehende Fenster
- ② Dachoberlichter Treppenhaus ersetzen mit neuen Aufbauten
Vertikale, grosszügige Fenster / RWA-Funktion / aussenliegender Sonnenschutz /
mechanisch gesteuert
- ③ Nachströmöffnung Halle EG, mechanisch gesteuert, einbruchgeschützt
- ④ Sonnenschutz Halle EG, Ost- und Südfassade
- ⑤ Türschliesser Zimmertüren für natürliche Nachtauskühlung, zeit- und brandfallgesteuert
- ⑥ Brandmeldeanlage im ganzen Gebäude
- ⑦ Sanierung Flachdach und Fallrohre, extensive Dachbegrünung, hochgeständerte PV-
Module, Rückhaltesystem Absturzsicherung
- ⑧ Neue, nutzbare Balkonschicht Südfassade, vertikaler Garten, Fassadenbegrünung, Son-
nenschutz
- ⑨ neue Fenster mit 3-fach Verglasung, 3-teilig, alle Einheiten offenbar, je ein Flügel mit
Wetterschutzgitter
- ⑩ Anpassung Raumabschluss zentrale Halle Ostseite
- ⑪ Aktive Raumkühlung

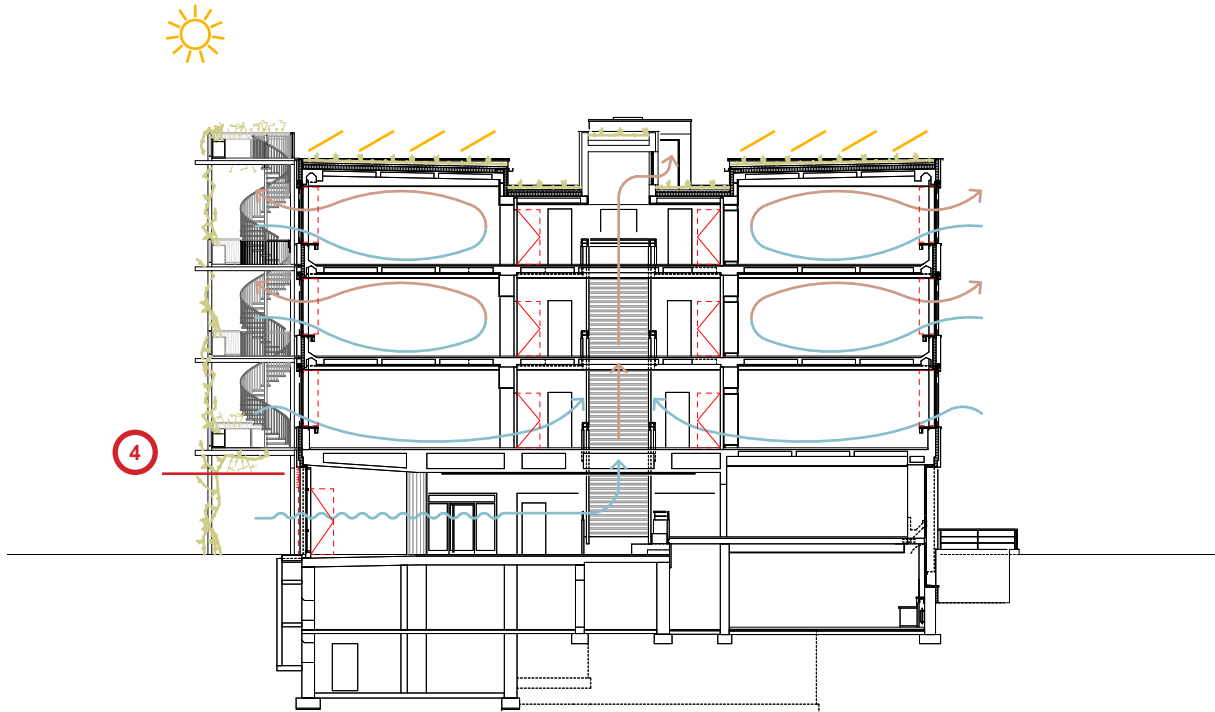
Konzeptschnitt

- Detaillösung Sturzbereich
- Abstimmung Nachströmöffnung Halle EG (Massnahme 5.4)
- Abstimmung Fluchttüre Ostfassade
- Abstimmung Massnahme Balkonschicht Südfassade (Massnahme 5.7)
-> sicher im Bereich Südfassade

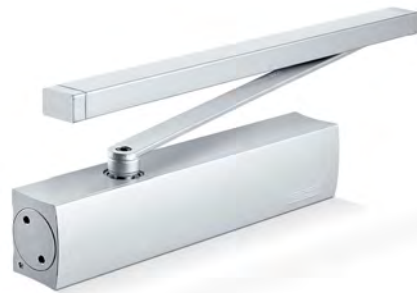
Gleitschienentürschliesser für einflügelige Türen bis 1400 mm Flügelbreite mit elektr. Freilauffunktion

- Stufenlos einstellbare Schliesskraft von EN3-6
- Betriebsspannung 24 V DC
- Für rechts und links angeschlagene Türen ohne Umstellung verwendbar
- Freilauffunktion ermöglicht das Begehen der Tür mit geringem Kraftaufwand
- Komfort-Rastfunktion arretiert die Tür am Ende des Freilaufbereichs
- Externe Rauchschalterzentrale, deren Signal im Brandfall die Tür selbstständig schliesst
- Hydraulischer Endschlag, der die Tür kurz vor Geschlossenlage beschleunigt
- Schliessgeschwindigkeit kann individuell angepasst werden
- Optische Schliesskraftanzeige zum leichten Kontrollieren der Einstellung
- Alle Funktionen von vorn einstellbar

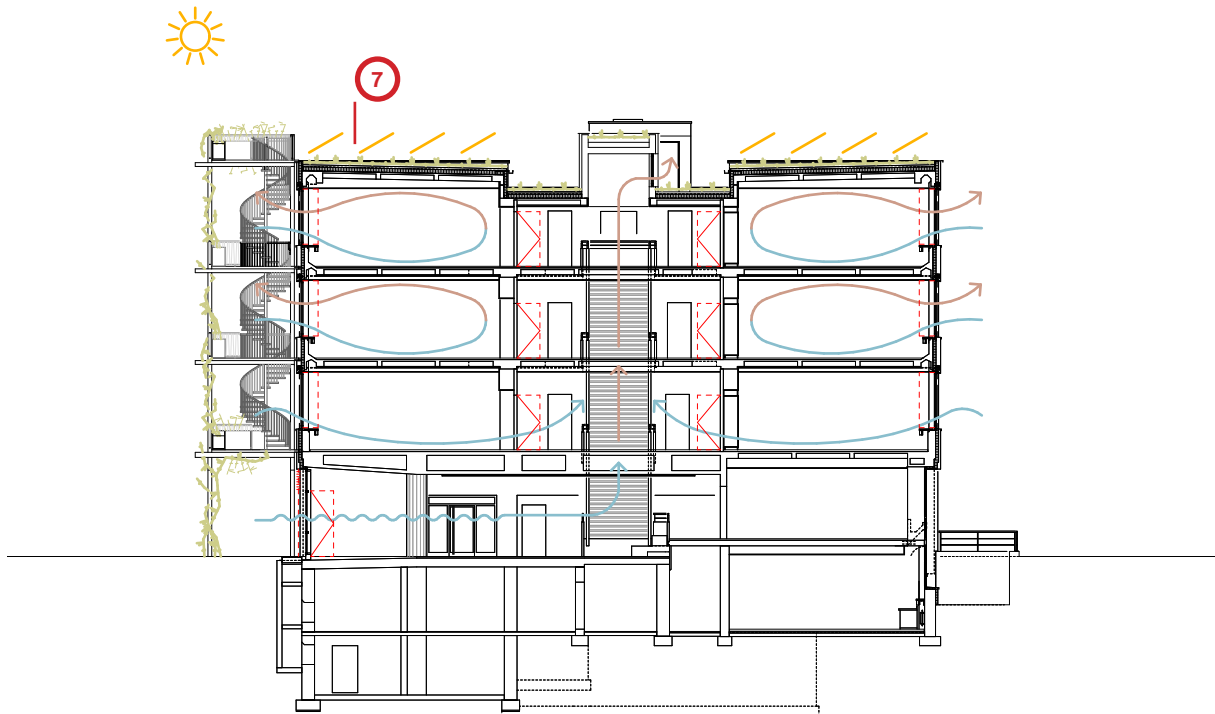
Konzeptschnitt

- Statische Abklärungen -> Auflasten
- System PV-Anlage
- Schnittstelle zu Ersatz Oberlichter Treppenhaus (Massnahme 5.3)
- Umgang Dachrand
- Thema Dachbegrünung als Unterrichtsthema Gärtnerlehrlinge (Zusammenhang Massnahme 5.8)
- > Andere Anforderungen an die Sicherheit

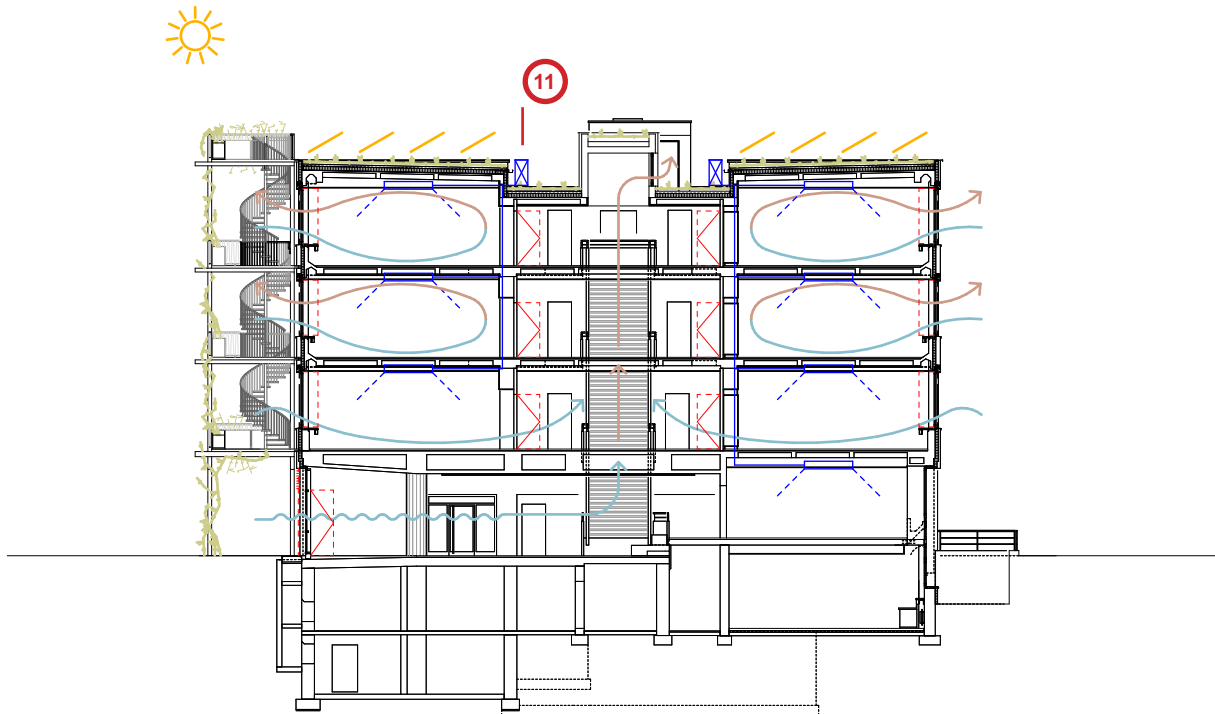
Konzeptschnitt

5.11 Extra Aktive Kühlung als grundlegende Alternative

Falls zu einem späteren Zeitpunkt doch noch eine aktive Kühlung gewünscht werden sollte, kommt aus unserer Sicht im vorliegenden Fall, insbesondere aus Platzgründen, keine mechanische, zentrale Lüftungsanlage in Frage. Auch statische Kühlelemente (z.B. Deckensegel etc.) empfehlen wir für diese Anwendung nicht, aufgrund der Gefahr von Kondensatbildung bei schwülem Wetter.

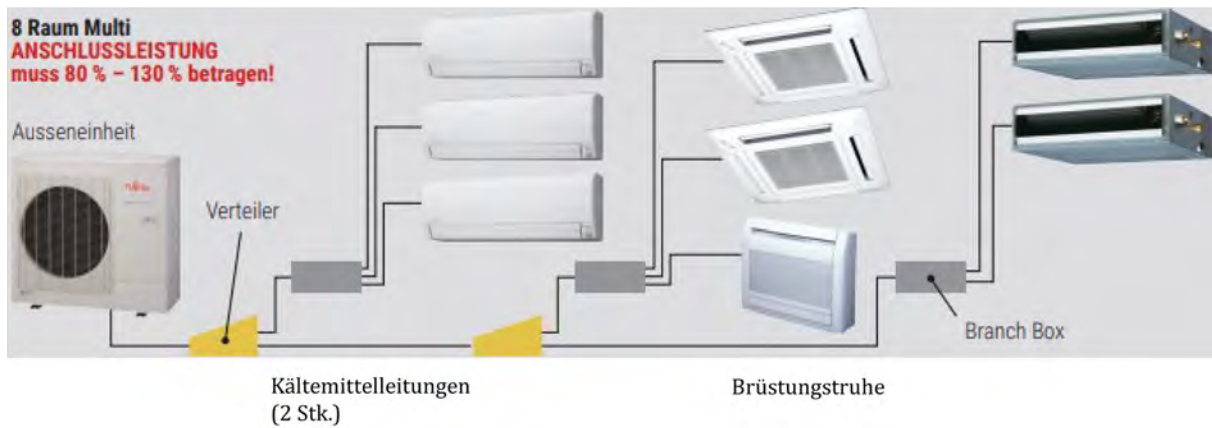
Im Fall der empfohlenen Variante mit Klimageräten würden mehrere Innengeräte mit einem gemeinsamen Aussengerät verbunden. Während die Ausseneinheit auf dem Dach aufgestellt würde, gibt es für die Inneneinheiten verschiedene Möglichkeiten, wie diese im Raum platziert werden könnten:

Sämtliche Geräte benötigen einen Stromanschluss und werden untereinander mit Kältemittelleitungen (ca. Durchmesser 2 x 100 mm) verbunden. Das Kondensat der Innengeräte muss in das Schmutzabwassersystem geleitet werden (ca. Durchmesser 30 mm). Statisch müsste das Dach die grosse Last der Ausseneinheit tragen können.

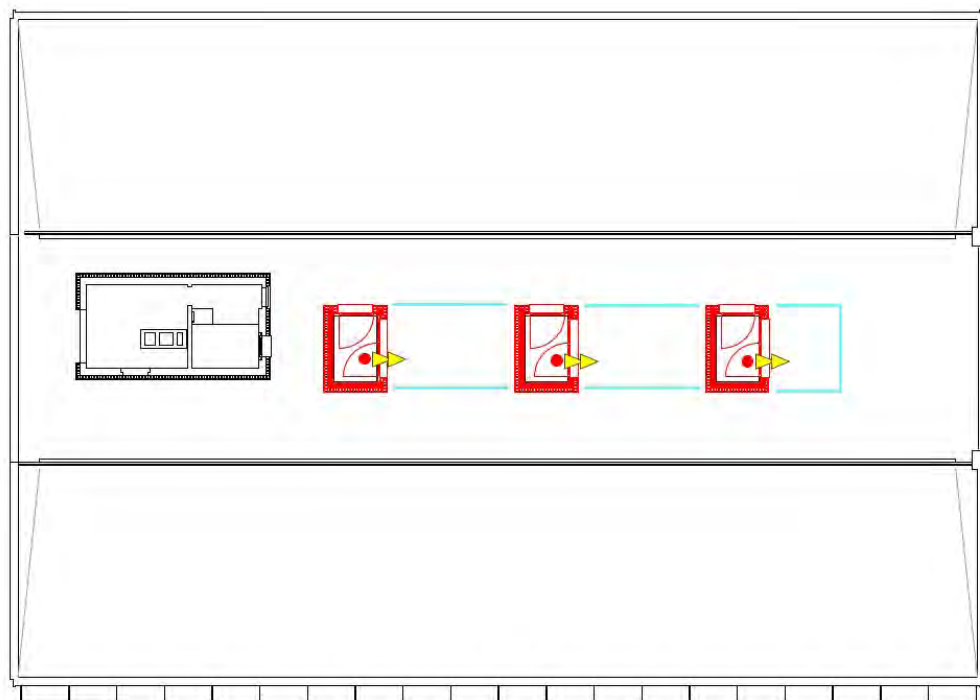
Grundriss Dachgeschoss

Für das Gebäude gilt grundsätzlich eine Bestandesgarantie. Die zur Prüfung stehenden bauklimatischen Anpassungs- und Ergänzungsvorschläge dürfen die aktuelle brandschutztechnische Situation nicht negativ beeinflussen. Der aktuelle Zustand ist beizubehalten oder zu verbessern. Komponenten, die im Rahmen der geplanten Massnahmenpakete erneuert werden, müssen jedoch mit dem Umbau den aktuellen Anforderungen an den Brandschutz genügen. Dies trifft zum Beispiel auf die im **Massnahmenpaket 2** geplanten Dachoberlichter zu, welche in diesem Fall den erhöhten Anforderungen an eine Entrauchungsöffnung genügen müssen. Aktuell ist geplant, Drehflügel als Entrauchungsöffnungen des Treppenraums zu nutzen, die von der Eingangsebene aus per gesichertem Taster geöffnet werden können müssen. Um deren Wirksamkeit in Anlehnung an natürliche Rauch- und Wärmeabzugseinrichtungen gemäss SN EN 12101-2 mit einer windunabhängigen Abströmung zu gewährleisten, ist die Anordnung von Windschutzblechen auf dem Dach empfohlen. Dies insbesondere dann, wenn diese mit den im **Massnahmenpaket 3** geplanten Nachströmöffnungen im EG gekoppelt werden und dann als vollwertige natürliche Rauch- und Wärmeabzugsanlagen mit gesicherter Nach- und Abströmung zum Einsatz kommen können.

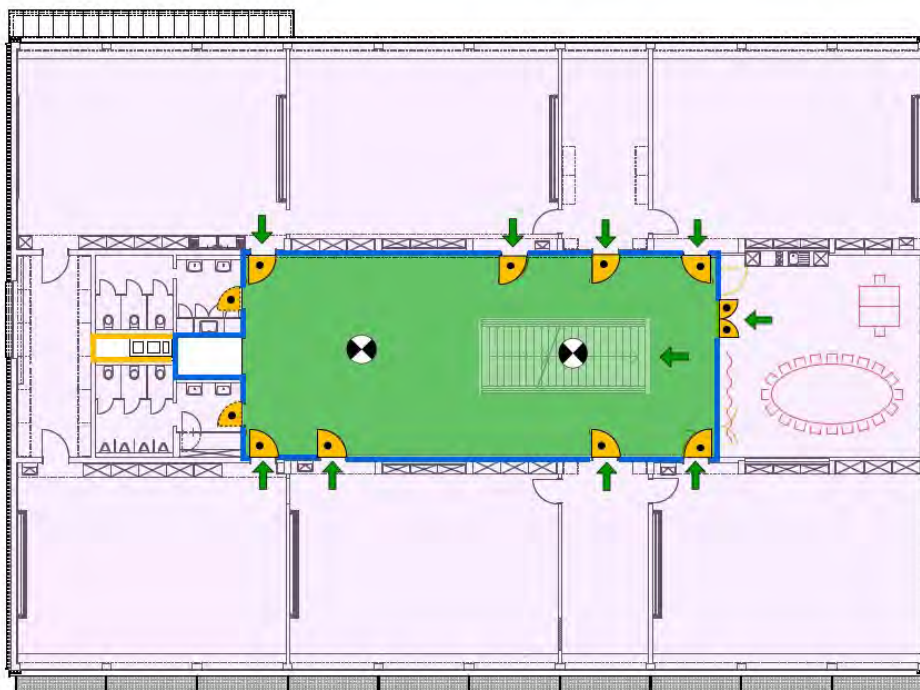
Grundriss 1. Obergeschoss

Die geplanten Umbauten des **Massnahmenpakets 10** hingegen stehen in direkter Wechselwirkung mit dem Brandschutz. Da der zentrale Treppenraum wie beschrieben frei von Nutzung und Brandlasten verbleiben muss, sind die geplanten Studierräume vom zentralen Treppenraum brandabschnittsbildend auszuführen. Die neu erstellten Wand- und Türkonstruktionen müssen daher den Anforderungen der EI60—RF1, resp. der EI30-c genügen.
