## Verbesserung sommerliches Raumklima BWZ Annerstrasse 12 Brugg

Bauprojekt

16. Januar 2023

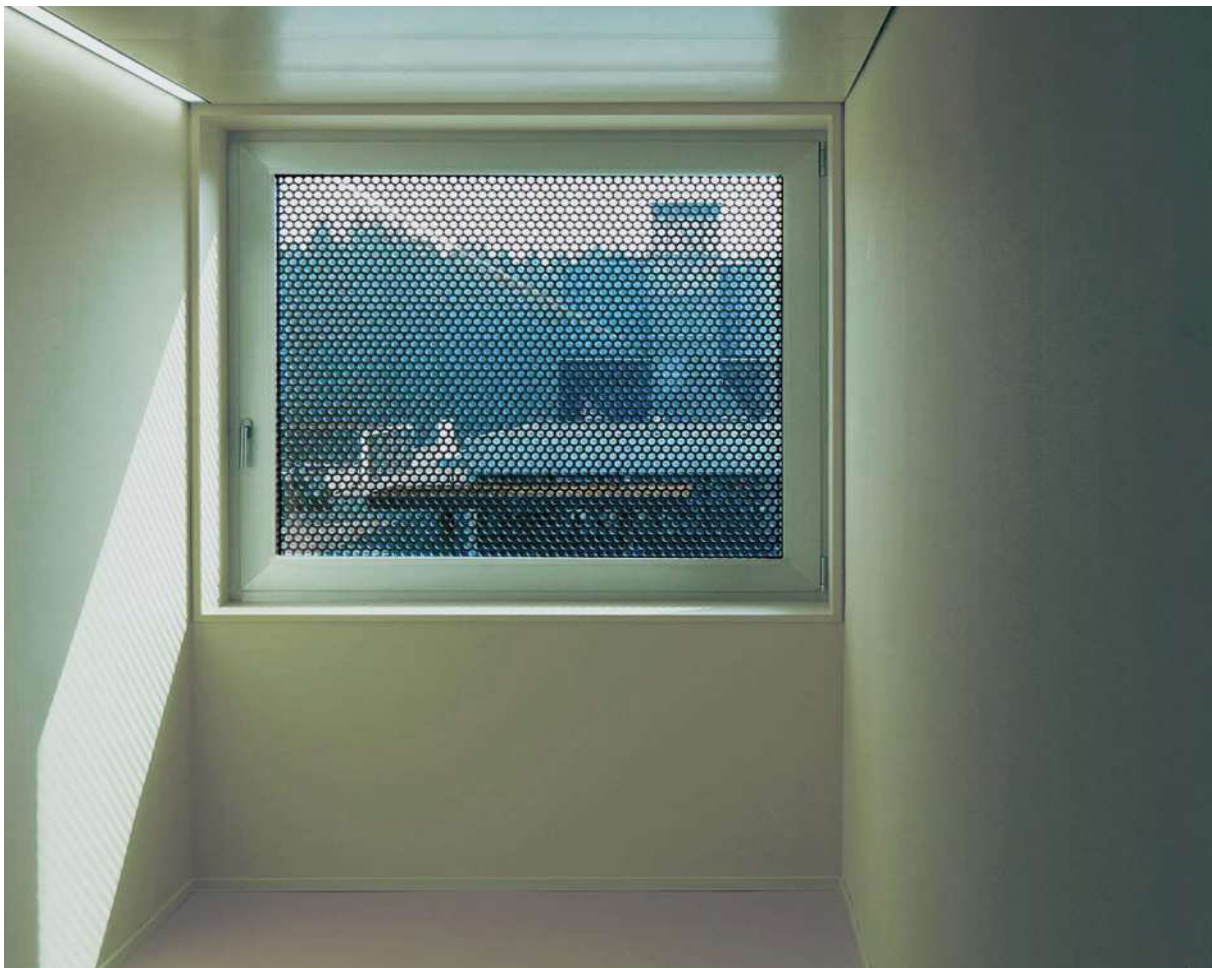
Referenzbild

Als Schutz gegen Einbruch und das Eindringen von Kleintieren, werden die Fensteröffnungen auf der Aussenseite mit 3 mm Lochblechen in Rahmenfarbe versehen, welche auf die bestehende Konstruktion genietet und geklebt werden.

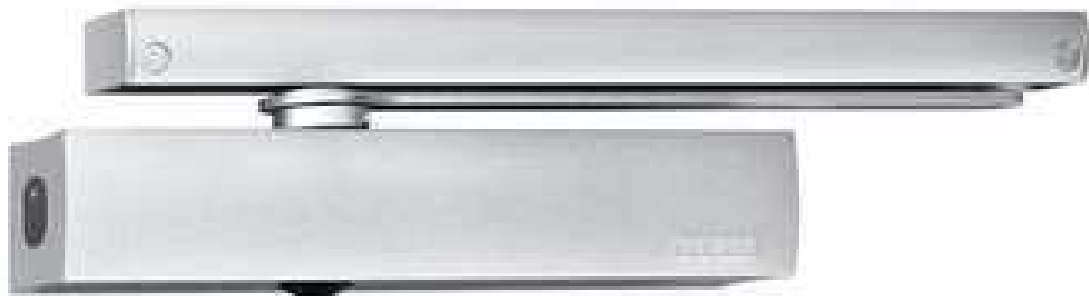
GEZE TS 5000 EFS 3-6 \*: Gleitschienentürschließer für einflügelige Türen bis 1400 mm Flügelbreite mit elektrischer Freilauffunktion

- Stufenlos einstellbare Schließkraft von EN3-6
- Betriebsspannung 230 V AC
- Für rechts und links angeschlagene Türen ohne Umstellung verwendbar
- Freilauffunktion nach einmaligen Öffnen der Tür auf ca. 90°
- Komfort-Rastfunktion arretiert die Tür am Ende des Freilaufbereichs
- Externe Rauchschalterzentrale, deren Signal im Brandfall die Tür selbstständig schließt
- Zusätzliche Rauchmelder anschließbar
- Hydraulischer Endschlag, der die Tür kurz vor Geschlossenlage beschleunigt
- Schließgeschwindigkeit kann individuell angepasst werden
- Optische Schließkraftanzeige zum leichten Kontrollieren der Einstellung
- Alle Funktionen von vorn einstellbar

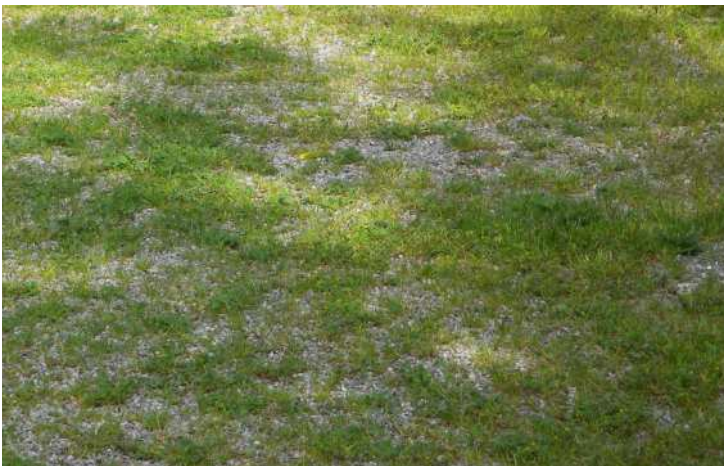
Reihenpflasterung

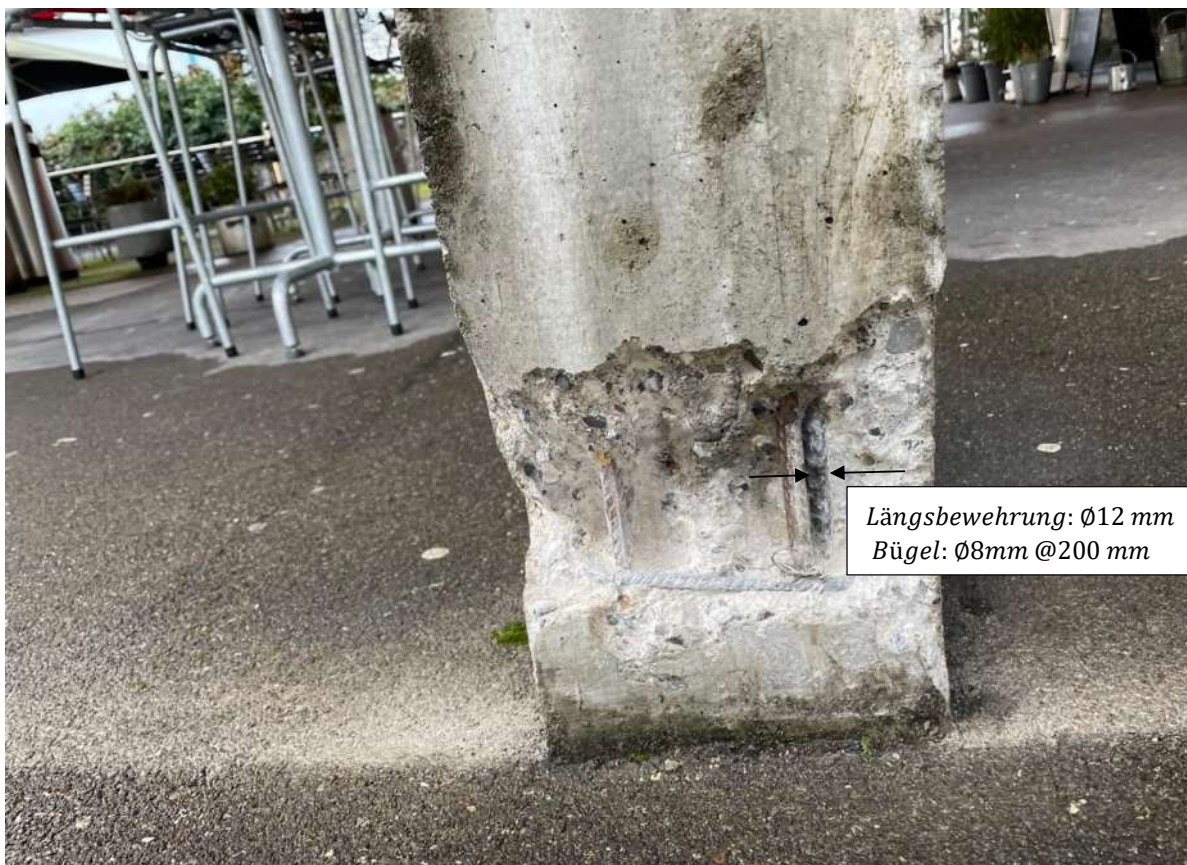
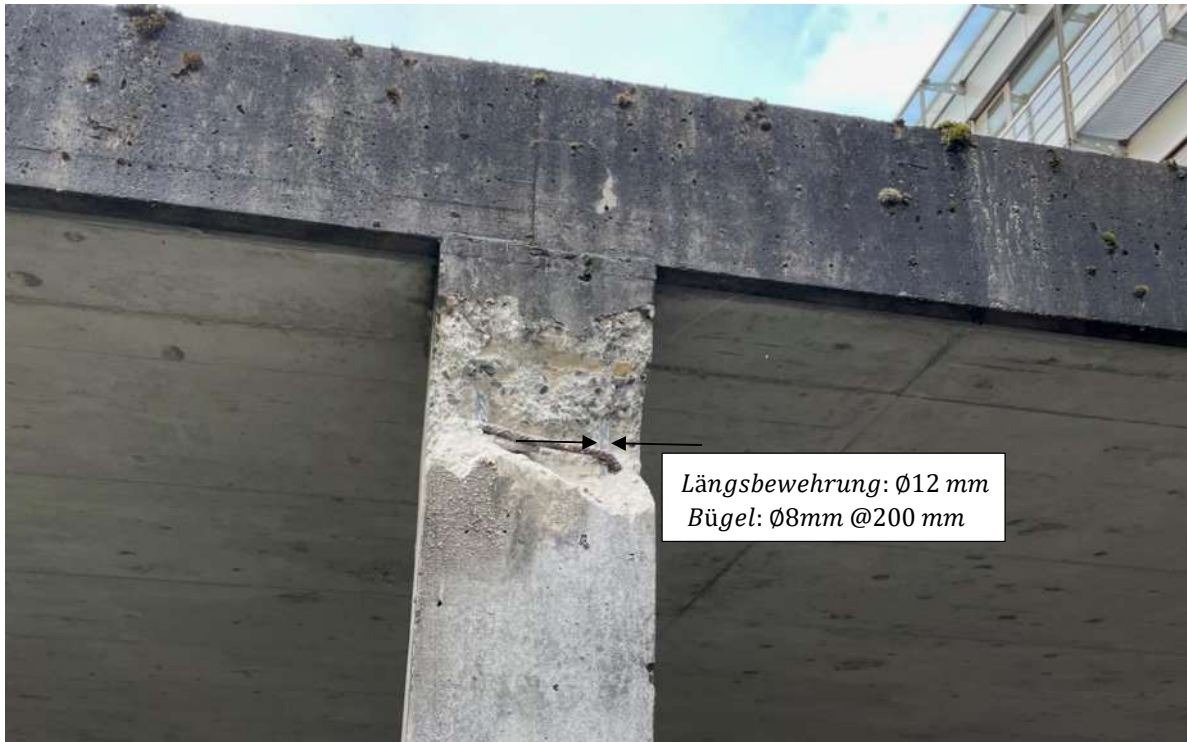
Abbildung 2: Bewehrung der Stütze im Kopfbereich

Es handelt sich um die Erkundung der Bewehrung von quadratischen Stützen mit Abmessungen 200 x 200 mm. Die Ergebnisse der Sondagen können Abbildungen 1 und 2 entnommen werden.

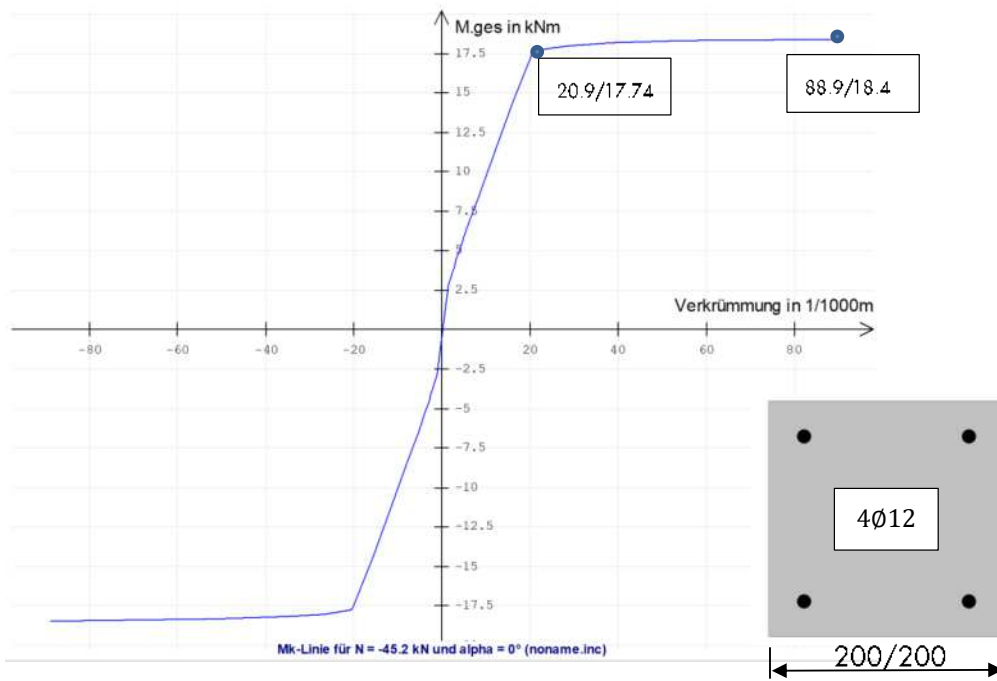
Abbildung 3: Momenten-Krümmung-Beziehung des Stützenquerschnitts für die Eckstützen

Die Biegetragfähigkeit der Eck- und Mittelstützen wird als Funktion der Normalkraft ermittelt. Die statische Analyse für die zugehörigen Schwerelasten hat ergeben, dass die Eck-Stützenlasten (4 Stück)  $N_{d,eck} = -45.2 \text{ kN}$  und die Mittel-Stützenlasten (4 Stück)  $N_{d,mitte} = -99.28 \text{ kN}$  betragen. Für diese zwei Laststufen und die vorhandene Bewehrung wurde jeweils eine Momenten-Krümmung-Beziehung generiert, welche Abbildungen 3 und 4 entnommen werden können.

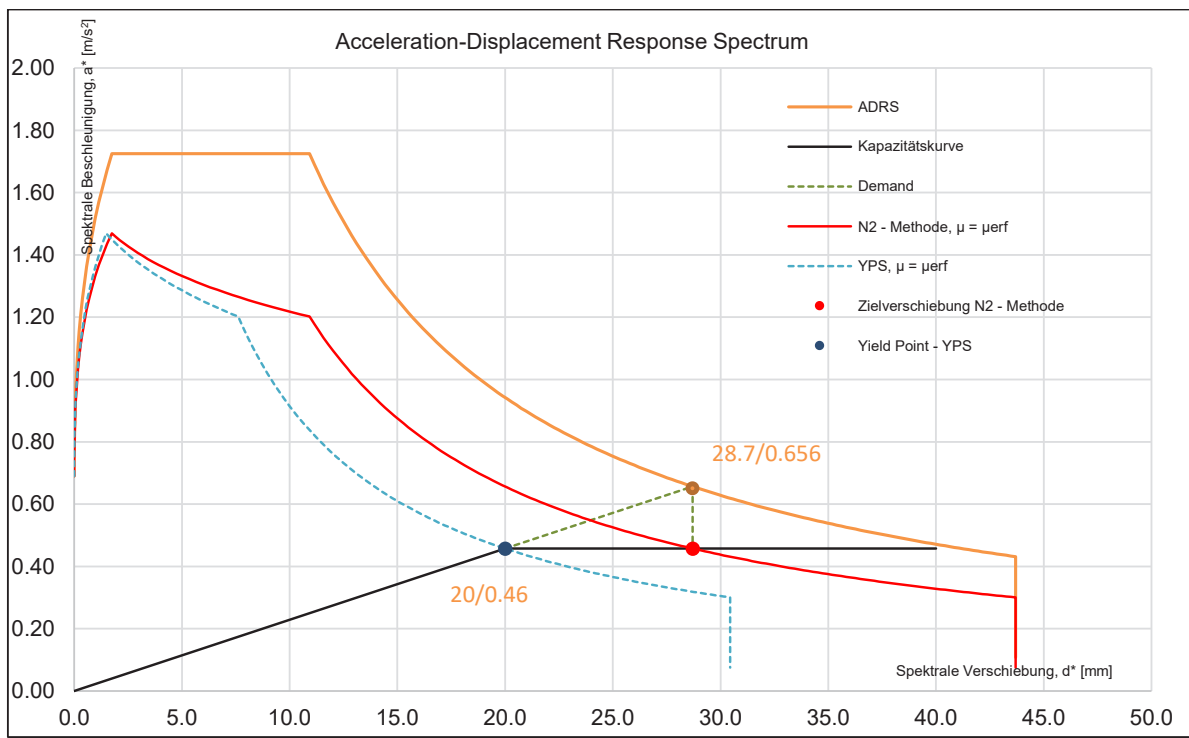
T* =	1.314	s	N2-Methode				YPS	
S <sub>e</sub> =	0.66	m/s <sup>2</sup>	R <sub>μ</sub> =	1.44		R <sub>μ</sub> =	1.44	
S <sub>u</sub> =	28.7	mm	μ <sub>erf</sub> =	1.44		S <sub>a</sub> =	0.66 m/s <sup>2</sup>	
R <sub>μ</sub> =	1.44		S <sub>a</sub> =	0.66	m/s <sup>2</sup>	S <sub>sd</sub> =	0.46 m/s <sup>2</sup>	
μ <sub>erf</sub> =	1.44		S <sub>sd</sub> =	0.46	m/s <sup>2</sup>	S <sub>ud</sub> =	20.0 mm	
S <sub>d</sub> =	28.7	mm	S <sub>u</sub> =	28.7	mm			
μ <sub>vor</sub> =	2.00		S <sub>ud</sub> =	28.7	mm

Abbildung 6: Ergebnisse der Erdbebenanalyse im ADRS-Format

überführt wird. Die Umwandlung erfolgt über die Division der Schubtragfähigkeit (Kraft) mit der modalen Masse, was einen seismischen Koeffizient von  $C_y = \frac{V_y}{m^*} = \frac{44.37}{97} = 0.457$  ergibt. Dabei wird die Verschiebungsduktilität auf 2.0 begrenzt.

Die Ergebnisse sind in Abbildung 6 zusammengefasst.

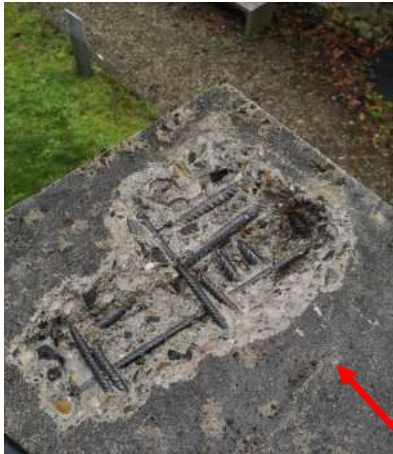
Oben in beide Richtungen am Rand je 3 Eisen Durchmesser 16mm

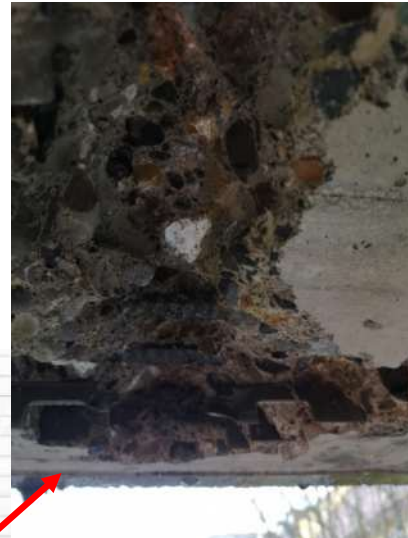
Unten in Bügel 3 Eisen Durchmesser 16mm

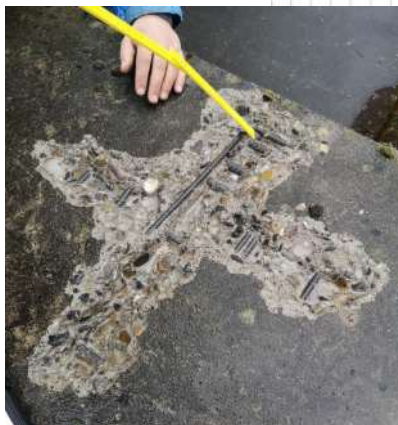
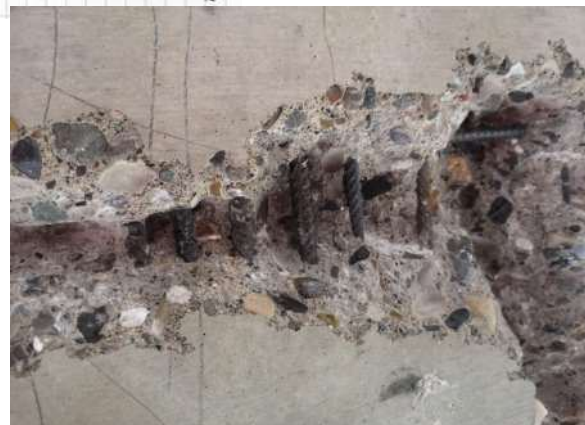
Beilage Sondage vor Ort

1. Lage 4 Eisen Durchmesser 12mm.

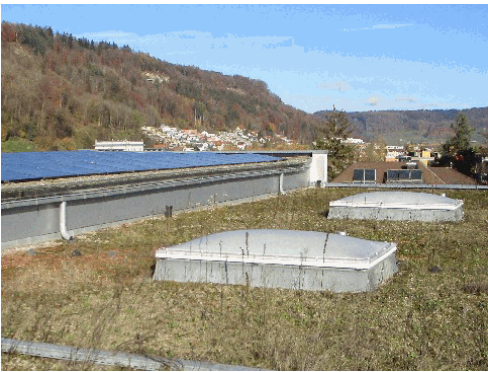
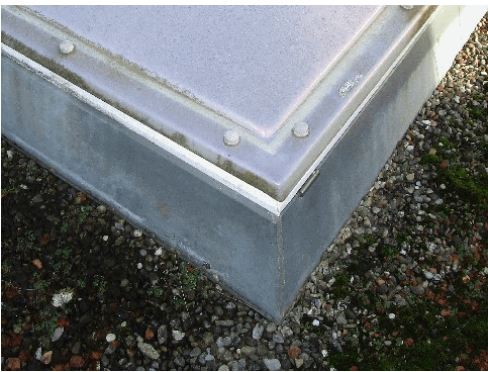
Pos 1	Pr-Nr 1	Location Dach, Oblichter - diverse Materialien

<table border="1"> <tr> <td>Material</td> <td>Situation ohne Verdachtsmoment</td> </tr> <tr> <td>Farbe</td> <td>-</td> </tr> <tr> <td>Untersuchungsart</td> <td>Visuelle Beurteilung</td> </tr> <tr> <td>Asbesttyp</td> <td>-</td> </tr> <tr> <td>Anteil (Orientierungswert)</td> <td>-</td> </tr> <tr> <td>Bindung</td> <td>-</td> </tr> <tr> <td>andere Fasern</td> <td>-</td> </tr> <tr> <td>Dringlichkeitsstufe</td> <td></td> </tr> </table>	Material	Situation ohne Verdachtsmoment	Farbe	-	Untersuchungsart	Visuelle Beurteilung	Asbesttyp	-	Anteil (Orientierungswert)	-	Bindung	-	andere Fasern	-	Dringlichkeitsstufe	
Material	Situation ohne Verdachtsmoment																	
Farbe	-																	
Untersuchungsart	Visuelle Beurteilung																	
Asbesttyp	-																	
Anteil (Orientierungswert)	-																	
Bindung	-

Im Bereich der Oblichter ergeben sich keine Hinweise auf schadstoffbelastete Baustoffe (Pos 1).

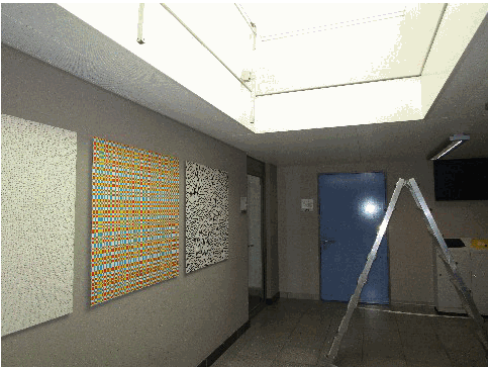
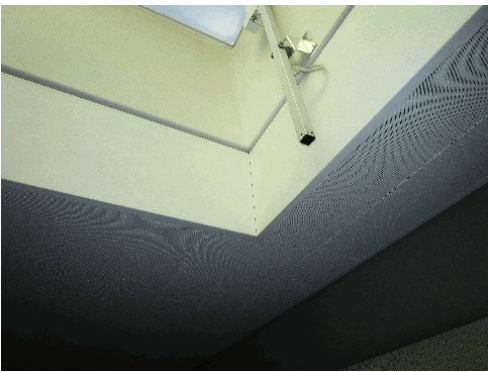
Pos 2	Pr-Nr 3	Location 3.OG, heruntergehängte Decke bei Oblicht - nicht geöffnet

<table border="1"> <tr> <td>Material</td> <td>Deckenuntersicht nicht zugänglich</td> </tr> <tr> <td>Farbe</td> <td>-</td> </tr> <tr> <td>Untersuchungsart</td> <td>Visuelle Beurteilung</td> </tr> <tr> <td>Asbesttyp</td> <td>-</td> </tr> <tr> <td>Anteil (Orientierungswert)</td> <td>-</td> </tr> <tr> <td>Bindung</td> <td>-</td> </tr> <tr> <td>andere Fasern</td> <td>-</td> </tr> <tr> <td>Dringlichkeitsstufe</td> <td></td> </tr> </table>	Material	Deckenuntersicht nicht zugänglich	Farbe	-	Untersuchungsart	Visuelle Beurteilung	Asbesttyp	-	Anteil (Orientierungswert)	-	Bindung	-	andere Fasern	-	Dringlichkeitsstufe	
Material	Deckenuntersicht nicht zugänglich																	
Farbe	-																	
Untersuchungsart	Visuelle Beurteilung																	
Asbesttyp	-																	
Anteil (Orientierungswert)	-

Im 3. OG konnte der Zwischenraum nicht inspiziert werden (Pos 2).

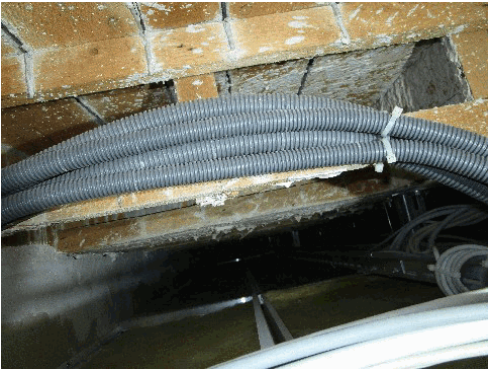
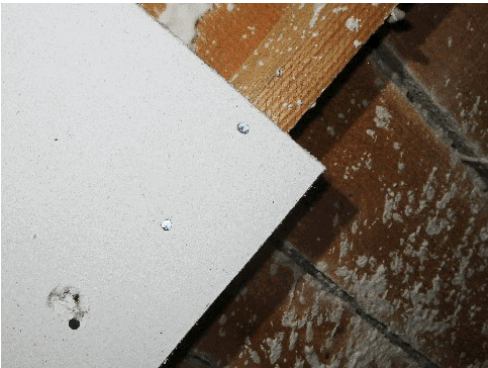
Pos 3	Pr-Nr 2	Location 2.OG, heruntergehängte Decke - Brandschutzplatte

<table border="1"> <tr><td>Material</td><td>Leichtbauplatte</td></tr> <tr><td>Farbe</td><td>hellgrau</td></tr> <tr><td>Untersuchungsart</td><td>Laboranalyse</td></tr> <tr><td>Asbesttyp</td><td>Chrysotil</td></tr> <tr><td>Anteil (Orientierungswert)</td><td>&gt;50%</td></tr> <tr><td>Bindung</td><td>schwach</td></tr> <tr><td>andere Fasern</td><td>organische Fasern</td></tr> <tr><td>Dringlichkeitsstufe</td><td></td></tr> </table>	Material	Leichtbauplatte	Farbe	hellgrau	Untersuchungsart	Laboranalyse	Asbesttyp	Chrysotil	Anteil (Orientierungswert)	>50%	Bindung	schwach	andere Fasern	organische Fasern	Dringlichkeitsstufe	
Material	Leichtbauplatte																	
Farbe	hellgrau																	
Untersuchungsart	Laboranalyse																	
Asbesttyp	Chrysotil																	
Anteil (Orientierungswert)	>50%

<table border="1"> <tr> <td>Hinweis / Massnahme</td> <td>Code</td> </tr> <tr> <td>Asbestkarton oder leichte, asbesthaltige Platten</td> <td><b>L03</b></td> </tr> </table> <p>Asbestkarton oder leichte, asbesthaltige Platten enthalten Asbest in schwach gebundener Form. Solche Materialien neigen bereits bei geringfügiger Einwirkung zur Freisetzung von Asbest (Vibrationen, Luftströmung, Berührung). Einzelne Anwendungen auf mobilen Unterlagen können durch instruierte Baufachleute gemäss SUVA-Broschüre 84043 entfernt werden. Alle anderen Arbeiten müssen durch Spezialfirmen für Asbestsanierungen ausgeführt werden. Für Flächen &lt;0.5 m2 gilt SUVA-Factsheet 33036.</p>	Hinweis / Massnahme	Code	Asbestkarton oder leichte, asbesthaltige Platten	<b>L03</b>												
Hinweis / Massnahme	Code

An einer Stelle im 2.OG wurde eine **asbesthaltige Leichtbauplatte** festgestellt (Pos 3 - CODE L03). Solche Materialien sollten bei nächster Gelegenheit, spätestens innerhalb eines Jahres, entfernt werden. Die Beauftragung einer Spezialfirma für Asbestsanierungen ist empfohlen.

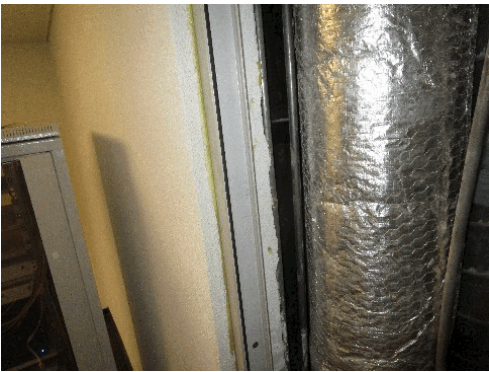
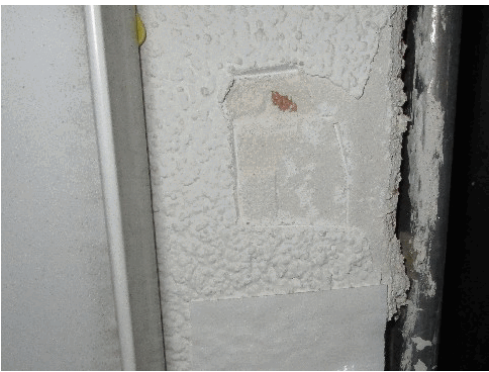
Pos 5	Pr-Nr 5	Location 2.OG, Steigzone - Wandputz (Abrieb)

<table border="1"> <tr> <td>Material</td> <td>Putz / Spachtel</td> </tr> <tr> <td>Farbe</td> <td>weiss</td> </tr> <tr> <td>Untersuchungsart</td> <td>Laboranalyse</td> </tr> <tr> <td>Asbesttyp</td> <td>-</td> </tr> <tr> <td>Anteil (Orientierungswert)</td> <td>n.n.</td> </tr> <tr> <td>Bindung</td> <td>-</td> </tr> <tr> <td>andere Fasern</td> <td>-</td> </tr> <tr> <td>Dringlichkeitsstufe</td> <td></td> </tr> </table>	Material	Putz / Spachtel	Farbe	weiss	Untersuchungsart	Laboranalyse	Asbesttyp	-	Anteil (Orientierungswert)	n.n.	Bindung	-	andere Fasern	-	Dringlichkeitsstufe	
Material	Putz / Spachtel																	
Farbe	weiss																	
Untersuchungsart	Laboranalyse																	
Asbesttyp	-																	
Anteil (Orientierungswert)	n.n.																	
Bindung	-																	
andere Fasern	-

<table border="1"> <tr> <td>Hinweis / Massnahme</td> <td>Code</td> </tr> <tr> <td><b>Materialien oder Probe ohne Asbest</b></td> <td><b>OA</b></td> </tr> <tr> <td colspan="2"> <p>Es besteht kein Handlungsbedarf bezüglich Asbest.</p> </td> </tr> </table>	Hinweis / Massnahme	Code	<b>Materialien oder Probe ohne Asbest</b>	<b>OA</b>	<p>Es besteht kein Handlungsbedarf bezüglich Asbest.</p>											
Hinweis / Massnahme	Code																	
<b>Materialien oder Probe ohne Asbest</b>	<b>OA</b>																	
<p>Es besteht kein Handlungsbedarf bezüglich Asbest.</p>

Im Bereich der Steigzone (Pos 5, 2.OG) wurde eine Stichprobe vom Wandputz (Abrieb) gezogen. Diese Proben enthält kein Asbest.

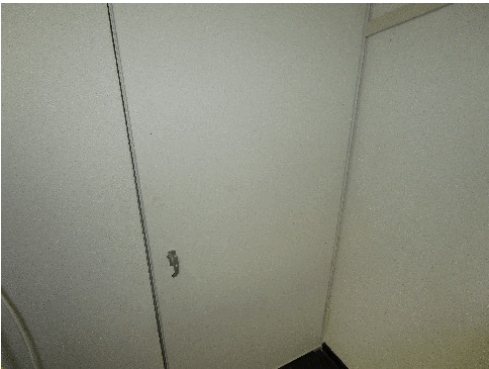
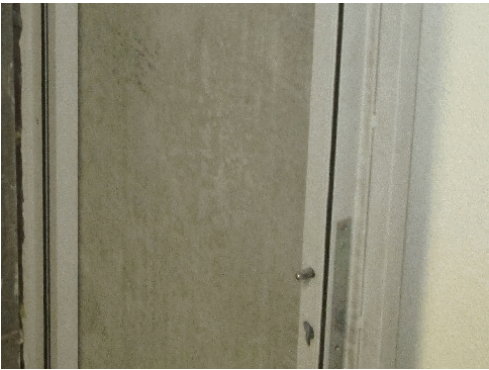
Pos 6	Pr-Nr 6	Location 2.OG, Steigzone - Türverkleidung

<table border="1"> <tr> <td>Material</td> <td>Situation mit Verdachtsmoment (Asbestzement)</td> </tr> <tr> <td>Farbe</td> <td>-</td> </tr> <tr> <td>Untersuchungsart</td> <td>Einstufung des Experten</td> </tr> <tr> <td>Asbesttyp</td> <td>-</td> </tr> <tr> <td>Anteil (Orientierungswert)</td> <td>-</td> </tr> <tr> <td>Bindung</td> <td>-</td> </tr> <tr> <td>andere Fasern</td> <td>-</td> </tr> <tr> <td>Dringlichkeitsstufe</td> <td></td> </tr> </table>	Material	Situation mit Verdachtsmoment (Asbestzement)	Farbe	-	Untersuchungsart	Einstufung des Experten	Asbesttyp	-	Anteil (Orientierungswert)	-	Bindung	-	andere Fasern	-	Dringlichkeitsstufe	
Material	Situation mit Verdachtsmoment (Asbestzement)																	
Farbe	-																	
Untersuchungsart	Einstufung des Experten																	
Asbesttyp	-																	
Anteil (Orientierungswert)	-

<table border="1"> <tr> <td>Hinweis / Massnahme</td> <td>Code</td> </tr> <tr> <td><b>Unzugängliches Bauteil oder Anwendung mit Asbest-Verdacht</b></td> <td><b>G10</b></td> </tr> <tr> <td colspan="2"> <p>Es muss davon ausgegangen werden, dass bei dieser Anwendung möglicherweise asbesthaltige Materialien vorliegen. Ergänzende Untersuchungen oder Herstellerangaben können zweckmässig sein. Andernfalls ist die Anwendung aus Sicherheitsgründen als asbesthaltig einzustufen.</p> </td> </tr> </table>	Hinweis / Massnahme	Code	<b>Unzugängliches Bauteil oder Anwendung mit Asbest-Verdacht</b>	<b>G10</b>	<p>Es muss davon ausgegangen werden, dass bei dieser Anwendung möglicherweise asbesthaltige Materialien vorliegen. Ergänzende Untersuchungen oder Herstellerangaben können zweckmässig sein. Andernfalls ist die Anwendung aus Sicherheitsgründen als asbesthaltig einzustufen.</p>

Im 2.OG ist die Türe zur Steigzone mit einer grauen Platte ausgekleidet (Pos 6 - CODE G10). Es könnte sich dabei um Faserzement resp. Asbestzement handeln. Solange diese Türen baulich unverändert bleiben besteht kein Abklärungs- oder Handlungsbedarf.
