Projekt: Entfernung Stützmauer / Terrainanpassungen  
Objekt: Pestalozzistrasse 1, 5200 Brugg

**PW VOLLOCH**  
(STAMMKARTE: A 00 -137)

# BAUPROJEKT SANIERUNG SONDERBAUWERKE BRUGG

R+I Schema

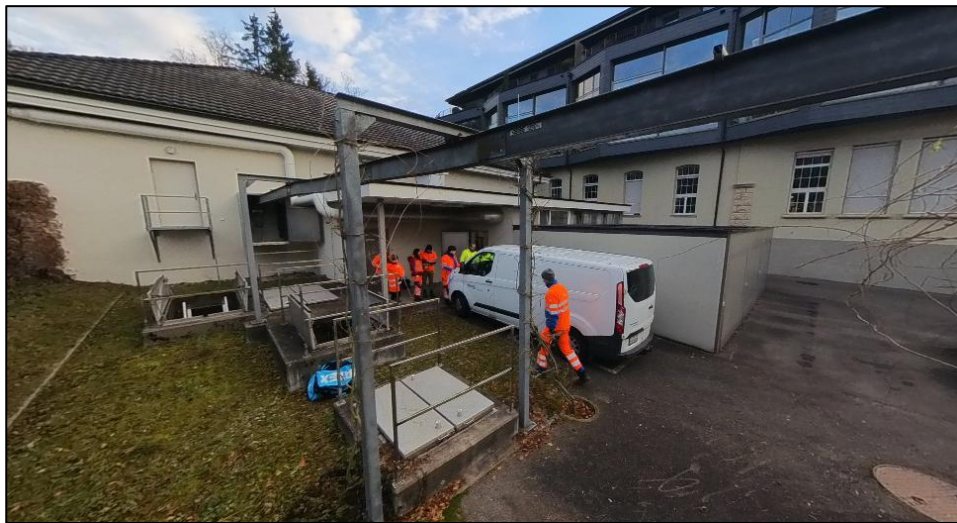
Abbildung 2: Aussenbereich

Die Anlage ist für Fahrzeuge von Norden her erschlossen. Im Süden des Grundstücks befindet sich ein Parkplatz. Das Gelände bietet genügend Platz zum Auf- und Abladen von Material (siehe Abbildung 2)

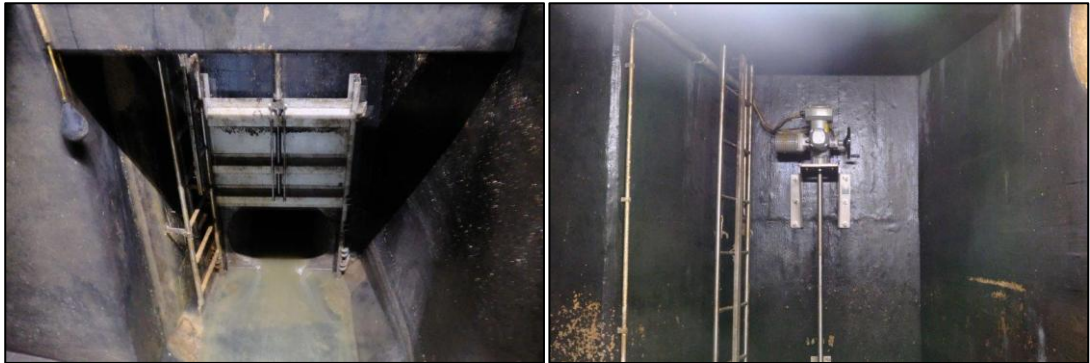
Abbildung 6: Zulauf mit SISTAG Schieber (links) und seinem Antrieb (rechts)

Das Mischabwasser fliesst durch ein Stahlbetonrohr mit DN 800 auf einer Höhe von 331.40 m ü. M. in das Bauwerk. Die Öffnung kann durch einen SISTAG Schütz mit Elektroantrieb geschlossen werden. Danach fliesst das Mischabwasser durch einen V-förmigen Kanal mit 16 ‰ Gefälle und ca. 35 cm hohen Banketten. Nach der 5.5 m langen Kanalstrecke fällt das Abwasser in den Kiesfang, dessen Überlaufkante 81 cm tiefer liegt.

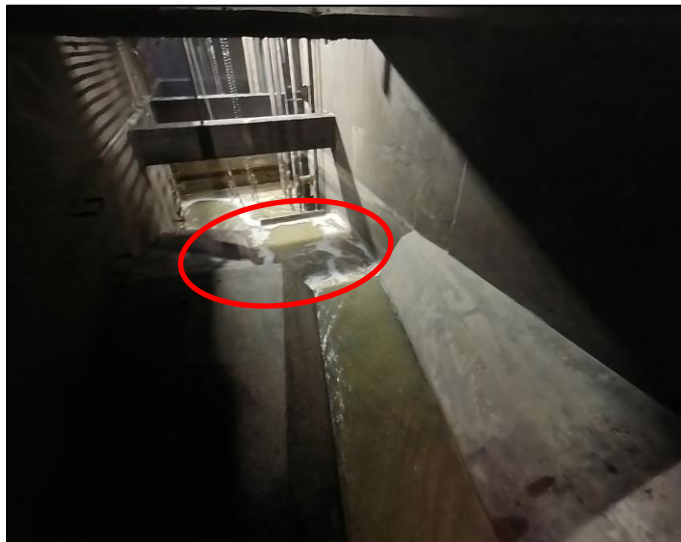
Abbildung 7: Kiesfang nach dem Zulaufkanal

Der 10 m<sup>3</sup> grosse Kiesfang wurde 2016 erstellt. In diesem setzen sich schwere Feststoffe ab. Dadurch gelangen diese nicht in die nachgeschalteten Pumpensümpfe. Das schont die Pumpen. Der Kiesfang wird regelmässig über die obenliegende Serviceöffnung mittels Saugwagen entleert.

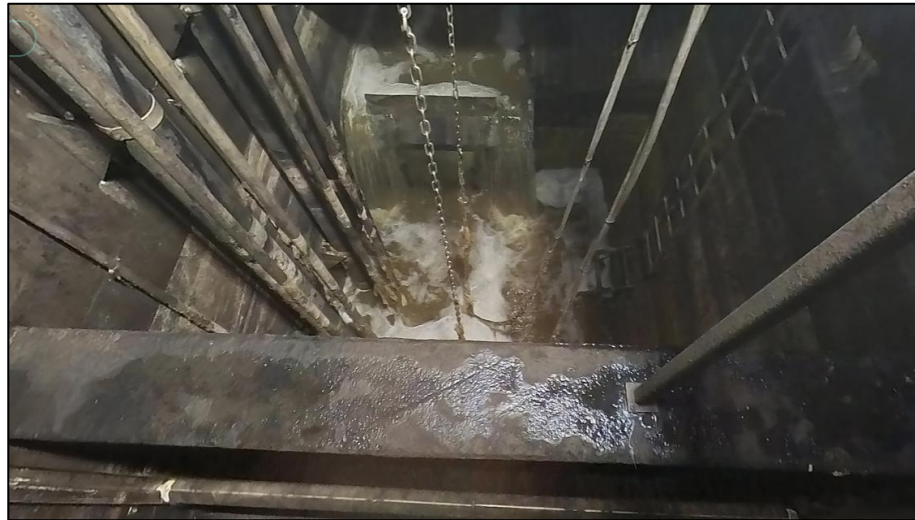
Abbildung 8: TW-Pumpensumpf (unten) und Kiesfang (oben)

Vom Servicesteg geht eine fest montierte Leiter in den Trockenwettersumpf. Der ca. 25 m<sup>3</sup> grosse Trockenwettersumpf verfügt über zwei Tauchmotorpumpen, die jeweils eine maximale Fördermenge von 100 l/s erreichen. Die erste Pumpe setzt bei einem Wasserstand von 331.15 m ü. M. ein. Die zweite Pumpe startet, wenn das Abwasser auf 331.29 m ü. M. steht.

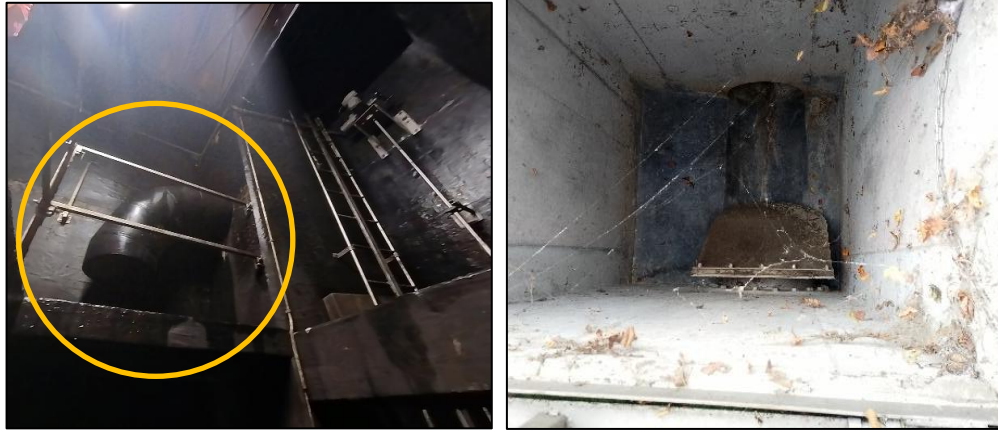
Abbildung 10: Notentlastungsrohr im Pumpwerk (links) und Rückschlagklappe vor dem Süssbachkanal (rechts)

Wird der kritische Wasserstand von 335.35 m ü. M. erreicht, gelangt das verdünnte Mischabwasser über die Notentlastungsleitung mit DN 500 in den Süssbachkanal (Abbildung 10). Der Notauslauf ist mit einer Rückstauklappe und einem Absperrgitter ausgestattet. Dabei befindet sich die Rückstauklappe in einem separaten Kontrollschacht.

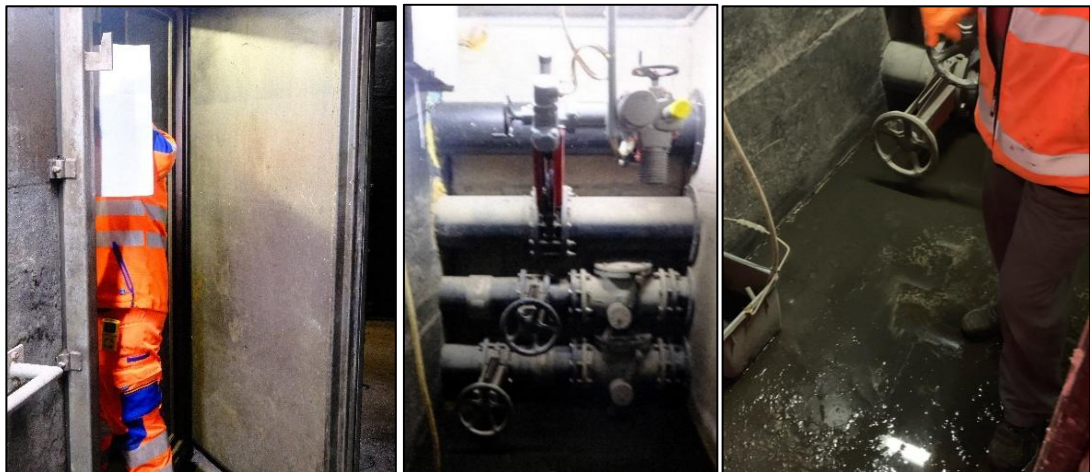
Abbildung 11: Armaturenraum mit Drucktür (links), Armaturen (Mitte) und nassem Boden (rechts)

Der Armaturenraum befindet sich hinter einer Drucktüre und beinhaltet die Armaturen der vier Druckleitungen:

Die Drucktüre ist undicht und das Verschlusssystem ist defekt – nach starken Regenfällen wurde die Türe teilweise offen vorgefunden. Die Drucktüre wird daher ersetzt (s. Kapitel 2.3.12.6).

Zur Verbesserung der Raumlüftung ist eine Kernbohrung nach aussen sowie der Einbau einer einfachen passiven Lüftung mit Hut vorgesehen (s. Kapitel 2.3.7).

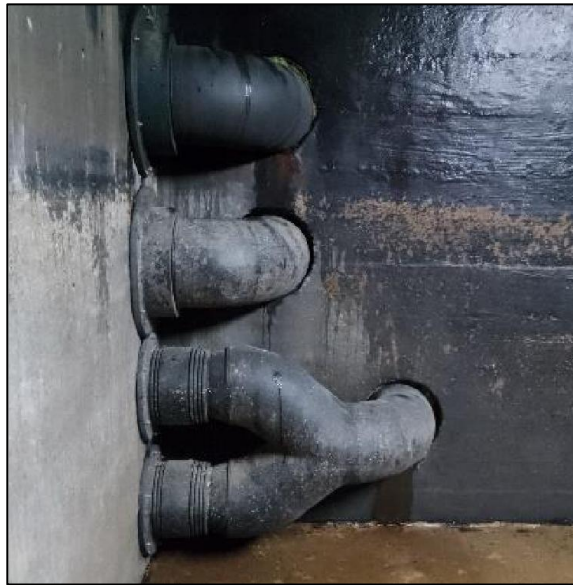
**Abbildung 12: Druckleitungen aus dem Armaturenraum (links) zum Messschacht (geradeaus) und Zusammenführung der TW-Druckleitungen (unten)**

Die Druckleitungen verlaufen vom Armaturenraum aus in den Pumpenraum (Abbildung 12). Dort vereinen sich die TW-Druckleitungen zu einer gemeinsamen Leitung mit DN 280, die anschliessend mit einem 90°-Bogen in den Messschacht führt. Die Spalten zwischen den Kernbohrungen und Druckleitungen sind abzudichten und die Wände zu sanieren.

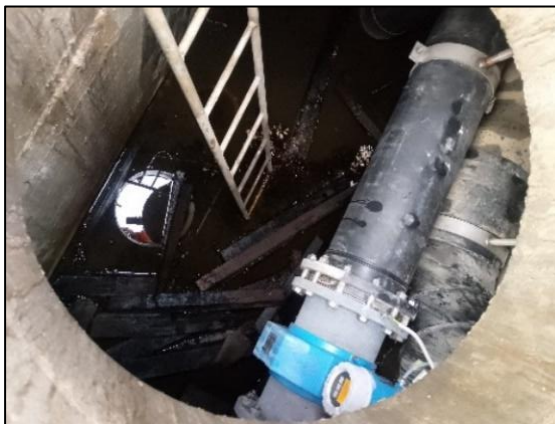
**Abbildung 13: Blick in den Messschacht (links) und MID-Messung (rechts)**

Der Zugang erfolgt über zwei Einstiegsschächte mit DN 800. Im Messschacht fliessen die beiden RW-Druckleitungen zusammen in ein DN 400 Rohr. Die TW-Druckleitung ist mit einer MID-Messung ausgestattet (Abbildung 13).

Am Boden des Schachtes befanden sich Holzbalken und es gab stehendes Wasser. Der Schacht wurde inzwischen im Juni 2026 gereinigt und trockengelegt. Der Grund für die Feuchtigkeit bzw. die Infiltration muss untersucht werden, mögliche Risse werden abgedichtet.

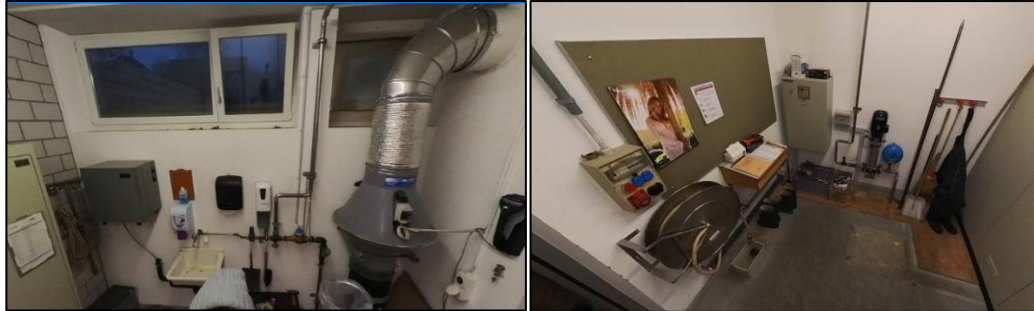
Abbildung 14: Betriebsraum

Der Betriebsraum wurde beim Umbau 2001 ins Erdgeschoss beim Gebäude neben der Einstiegsöffnung zum Pumpensumpf versetzt. Er beinhaltet einen Schaltschrank, einen Ventilator, eine Schlauchhaspel mit Druckerhöhungspumpe, einen Tisch, ein Lavabo mit Seife, einen Desinfektionsmittel- und Papierspender, einen Luftentfeuchter sowie eine Handlampe (Abbildung 14).

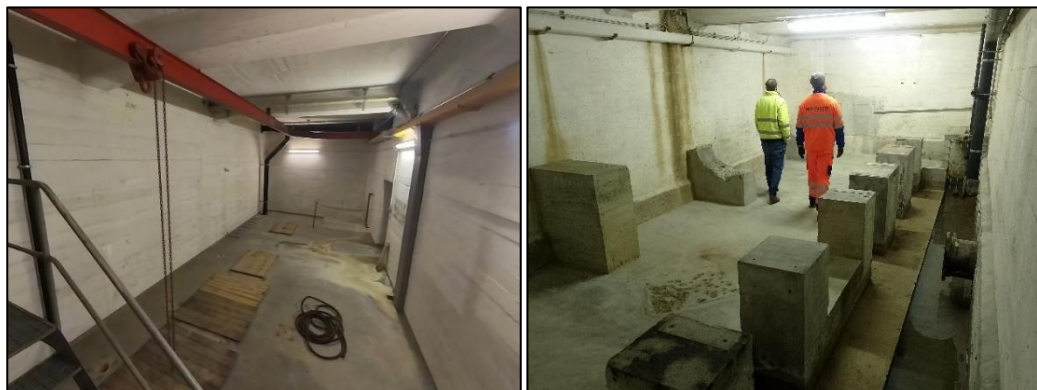
Abbildung 16: Alter Betriebsraum (links) und leerer Pumpenraum (rechts)

Neben den Pumpensämpfen befindet sich ein abgetrennter leerer Raum, der sich über zwei Etagen erstreckt. Wegen seiner Bauweise wird angenommen, dass sich im oberen Stockwerk früher ein Betriebsraum und im unteren Stockwerk ein Pumpenraum mit trocken aufgestellten Pumpen befand (Abbildung 16).

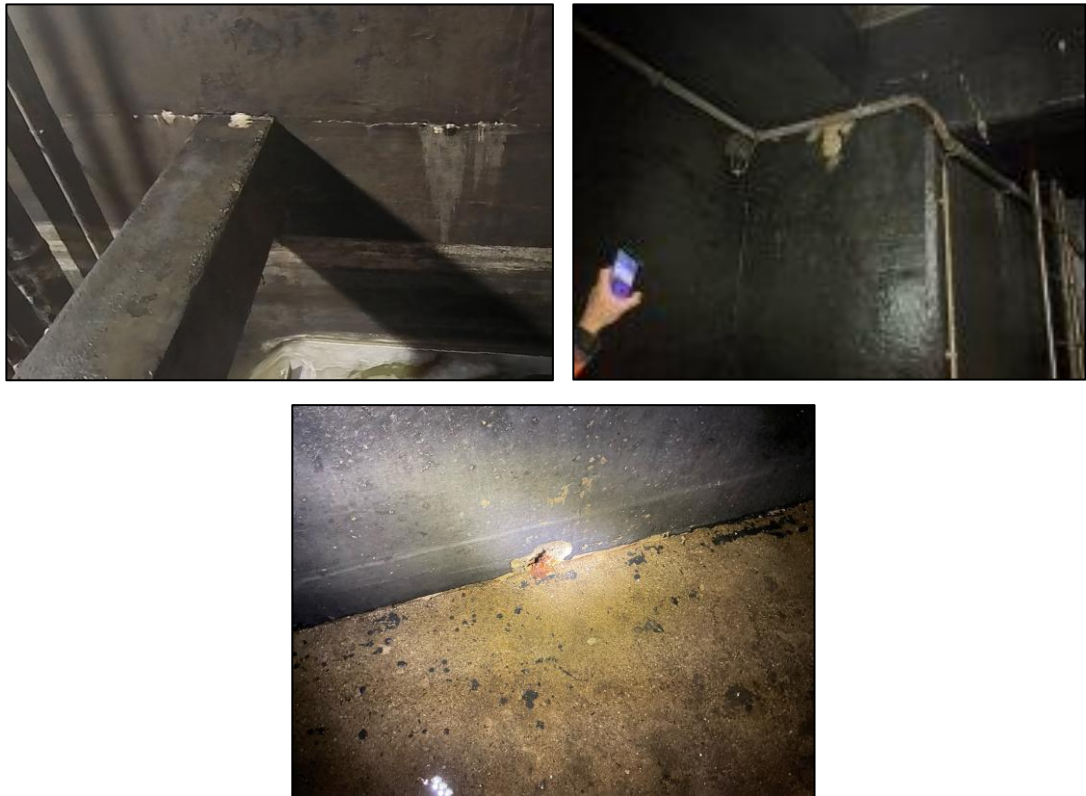
Pumpenraum: Bei der Begehung am 18.12.2024 wurden Risse im gesamten Pumpenraum festgestellt. Der Betonzustand soll näher untersucht werden. Die Risse sind mittels Injektionen instand zu setzen. Dafür ist ein Gerüst notwendig.

Abbildung 17: Risse über dem Kiesfang, Abplatzungen im Zulaufkanal

Zulaufkanal: Der Beton ist hinter den Druck- und der Trinkwasserleitungen sichtlich beschädigt (Abbildung 17). Bei der Begehung vom 18.12.2024 wurde eine Bewehrungsüberdeckung von 23 mm und eine Karbonatisierungstiefe von 2 mm gemessen. Auch hier soll der Betonzustand genauer untersucht und die Mängel im Anschluss lokal behoben werden.

| Nr. | Thema | Massnahme |
|---|---|---|
| B5 | Betonzustand | Risssanierung (ev. Injektion) im Pumpenraum, inkl. Gerüst |

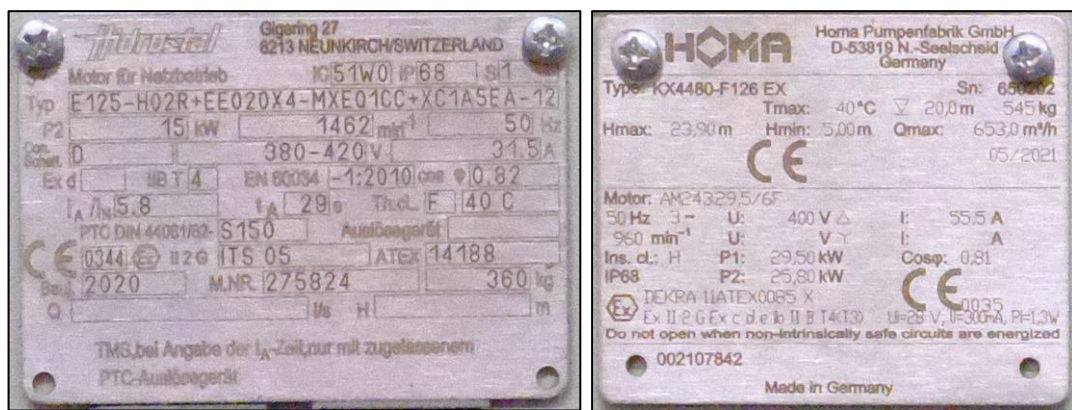
Abbildung 18: Typenschilder einer TW-Pumpe (links) und der RW-Pumpen (rechts)

Im Trockenwetterpumpensumpf sind zwei HIDROSTAL Tauchmotorpumpen installiert. Die eine ist vom Typ E125-H02R von 2020 und die andere vom Typ E125-H03R von 2018 (Abbildung 18). Sie werden parallel betrieben und haben je einen Förderstrom von 100 l/s.

Im Regenwetter-Pumpensumpf sind zwei HOMA Tauchmotorpumpen des Types KX4480-F126 EX von 2021 mit je einem Förderstrom von 220 l/s installiert.

Im Rahmen des Projekts werden die RW-Pumpen ersetzt.

| Nr. | Thema | Massnahme |
|---|---|---|
| AI1 | Pumpen | Ersatz 2 RW-Pumpen, Wartung 2 TW-Pumpen, Ersatz verrostete Elemente (Schienenhalterung) |

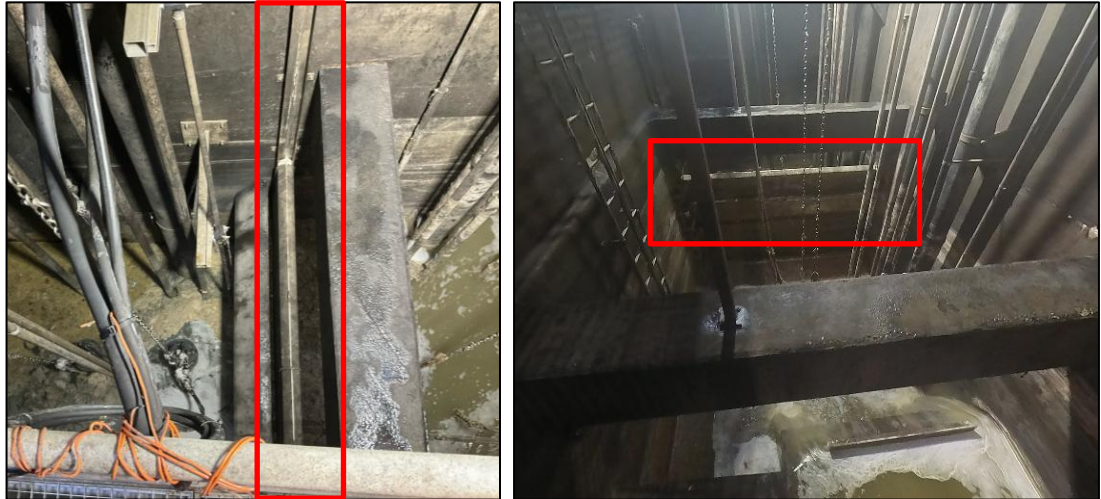
Abbildung 20: Tauchwand zwischen TW- und RW-Pumpensumpf

Für den Feststoffrückhalt ist eine Tauchwand zwischen Trockenwetter- und Regenwetter-pumpensumpf befestigt. Der Zustand der Tauchwand wird überprüft und gewartet.

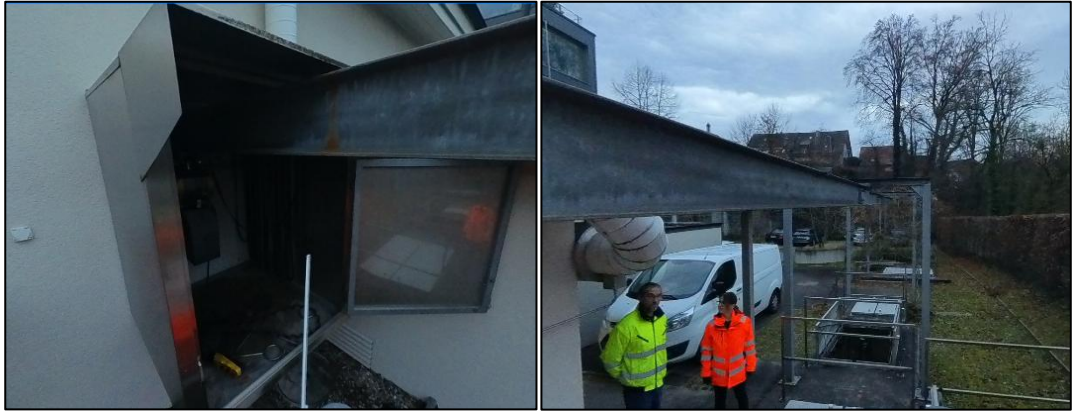
Abbildung 22: Krankasten und Kranbahn

Im Aussenbereich des PW Volloch gibt es eine Kranbahn, die über allen Montageöffnungen verläuft. Sie hat eine Nenntraglast von 1250 kg. Der Kranschalter wird durch einen entsprechend beschrifteten Schalter ersetzt. Der Kran und der Träger werden gewartet und geprüft. Anschliessend wird ein Prüfprotokoll vom Ersteller übergeben.

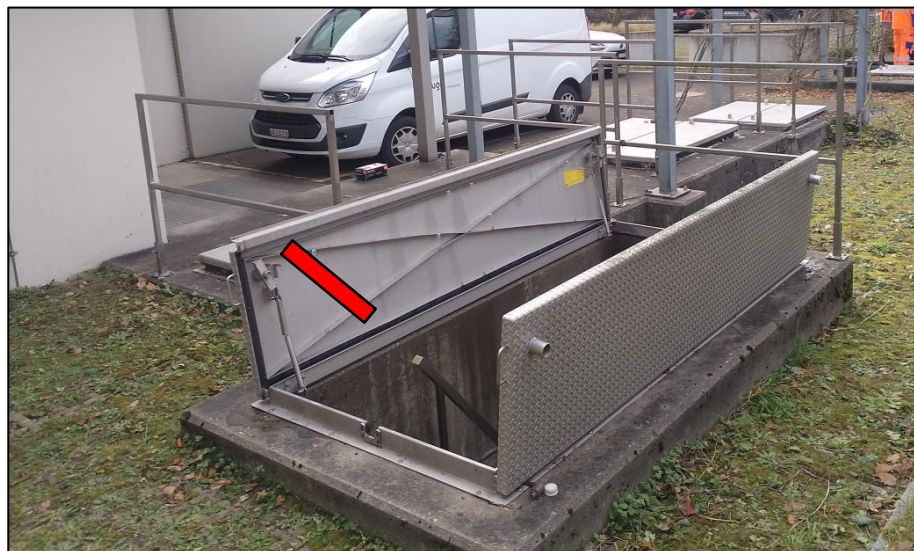
Abbildung 24: Verlängerung Handlauf auf einer Innenseite der Abdeckung

Der Handlauf in der Einstiegsöffnung wird verlängert. Der neue Teil wird an der Innenseite der Abdeckung angebracht (Abbildung 24).

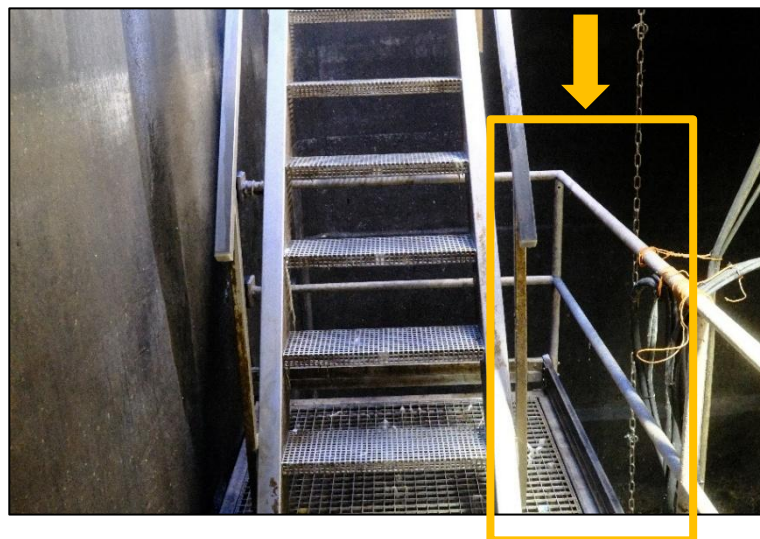
Abbildung 25: Erweiterung Servicesteg

Um den direkten Zugang zum RW-Pumpensumpf zu gewährleisten, wird der Servicesteg verlängert. Entlang der Einstiegstreppe befindet sich ausreichend Platz, um zum hinteren Teil des Stags zu gelangen (Abbildung 25).

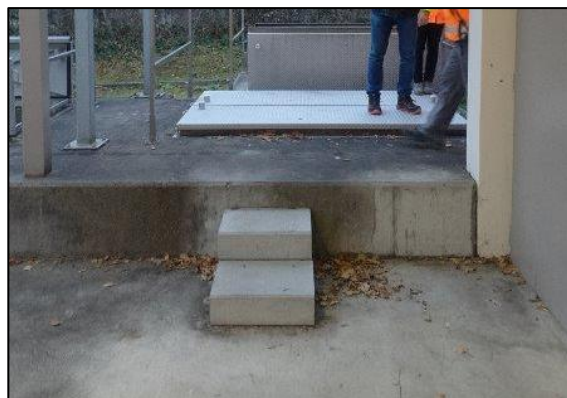
Auf den Kanten der Stufen werden Warnkleber angebracht (Abbildung 27).

**Abbildung 27: Erhöhung Sichtbarkeit Treppe durch ein gelb-schwarzes Warnband**

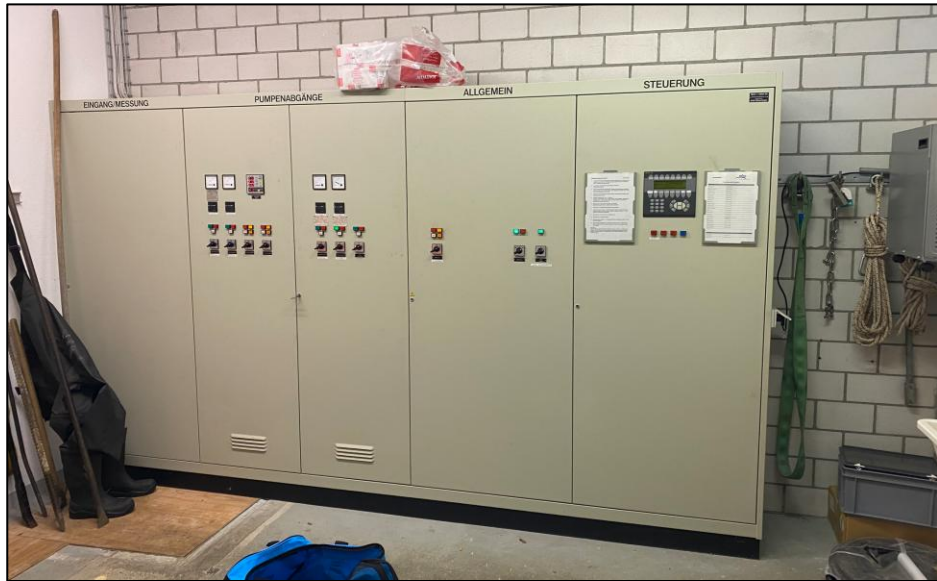
Abbildung 28: Aussenansicht Schaltanlagen

Im Feld 1 ist neu ein Netzumschalter für den Anschluss eines Notstromaggregats einzubauen.

Die Steuerungstechnik ist neu mit einer USV-Anlage (24 VDC) zu unterstützen, welche bei einem Stromunterbruch die Steuerungstechnik und die Alarmierung für 30 Minuten funktionsfähig erhält.
