# EINWOHNERRAT BRUGG

Bericht und Antrag  
des Stadtrates an den Einwohnerrat  
betreffend  
Baukredit für die Sanierung der Sanitärleitungen und Nutzereinbauten  
im Schulhaus Hallwyler

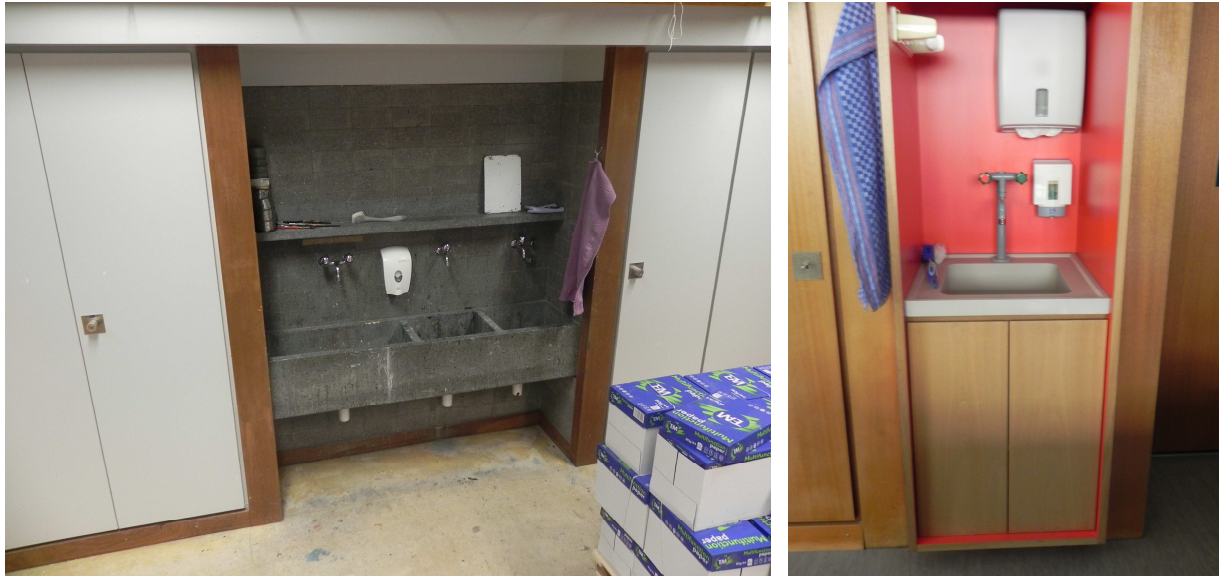
Abbildung 1, Alte Kunststoffbecken, in Schrankfront eingebaut / Kunststoffbecken

- Modernisierung Zimmer Bildnerisches Gestalten (Räume 9, 10 und Vorbereitung dazwischen):  
Die alten Kunststeintröge werden durch säurefeste Kunststoffbecken ersetzt und mit Kalt-Warmwasser-Anschlüssen ausgestattet (analog Chemiezimmer). Die Schränke werden instand gestellt bzw. wo nötig ersetzt.
